IBM System Storage SAN ボリューム・コントローラー トラブルシューティング・ガイド

バージョン 6.2.0

GC88-8304-01
(英文原典：GC27-2284-01)

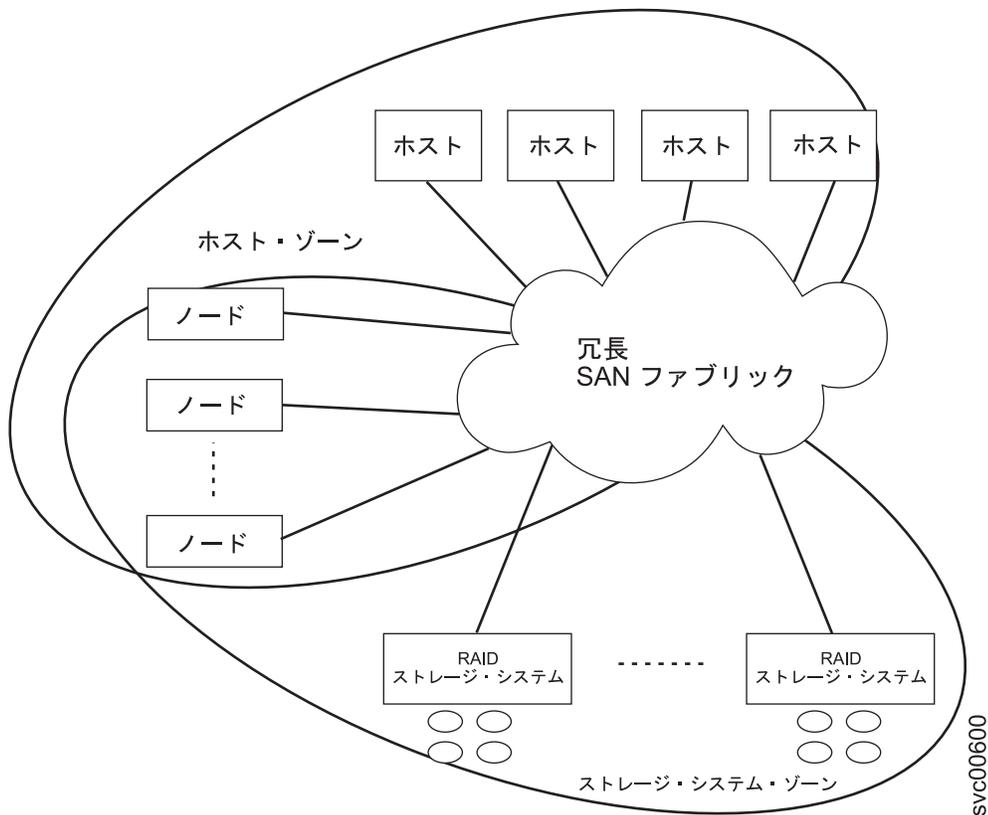
図1. ファブリック内の SAN ボリューム・コントローラー・システム

2 ページの図 1 は、ホスト、SAN ボリューム・コントローラー・ノード、および SAN ファブリックに接続された RAID ストレージ・システムを示しています。冗長 SAN ファブリックは、複数の対をなす SAN のフォールト・トレラント配置で構成されており、これによって各 SAN 接続装置について代替パスを提供します。

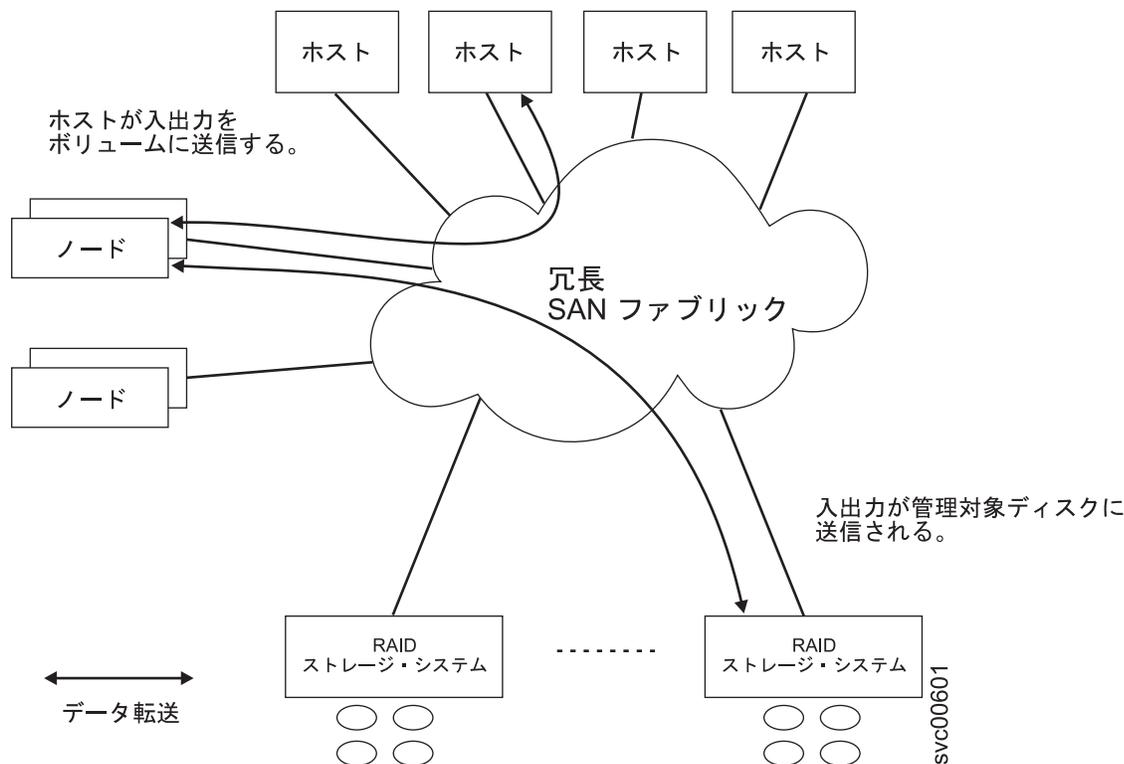
図2. SAN ボリューム・コントローラー・システム内のデータ・フロー

SAN ボリューム・コントローラー・ノードのシステムは、ホストにボリュームを提供します。SAN ボリューム・コントローラーが提供する拡張機能の大部分は、ボリューム上で定義されています。これらのボリュームは、RAID ストレージ・システムが提示する管理対象ディスク (MDisk) から作成されます。すべてのデータ転送は SAN ボリューム・コントローラー・ノードを介して行われます。これは、対称仮想化として説明されています。

図 2 は、ファブリック全体でのデータ・フローを示しています。

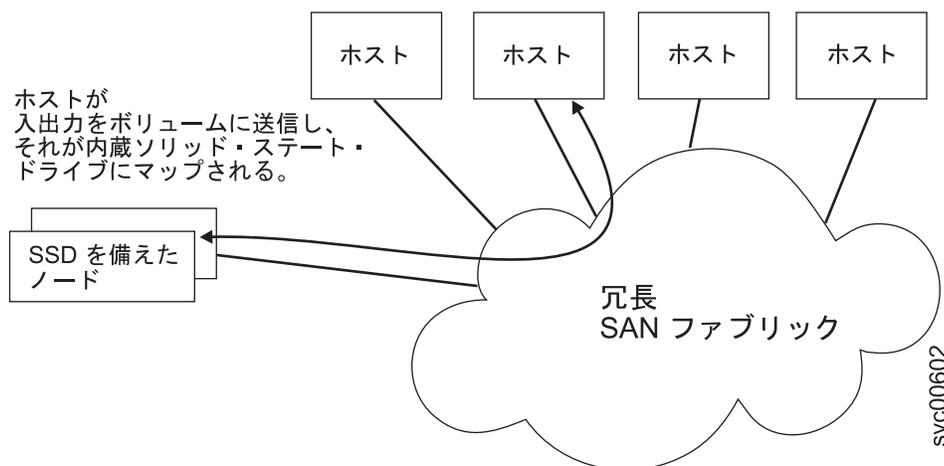
図3. 内部 SSD を備えた SAN ボリューム・コントローラー・ノード

一部の SAN ボリューム・コントローラー・ノードは、ソリッド・ステート・ドライブ (SSD) を内蔵しています。これらの内蔵 SSD は、RAID 管理対象ディスク (MDisk) の作成に使用でき、この MDisk は、ボリュームの作成に使用できます。SSD はホスト・サーバーに、重要なアプリケーション用のハイパフォーマンス・ストレージのプールを提供します。

図3 は、この構成を示しています。内部 SSD MDisk は、通常の RAID ストレージ・システムからの MDisk が属するストレージ・プールに配置することもできます。また、IBM System Storage Easy Tier は、使用頻度の高いデータをより高性能のストレージに移動することで、ストレージ・プール内での自動データ配置を実行します。

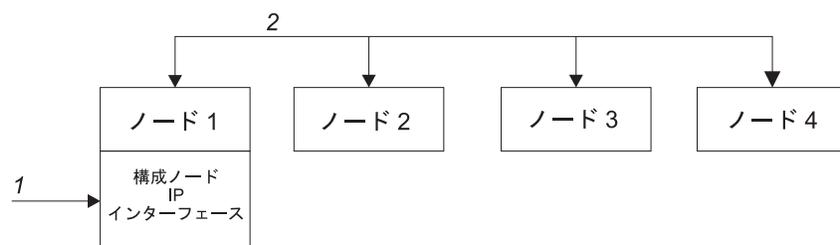
図 4. 構成ノード

図 4 は、4 つのノードを含むクラスター化システムの例を示しています。ノード 1 が構成ノードとして指定されています。ユーザー要求 (I) はノード 1 によって処理されます。

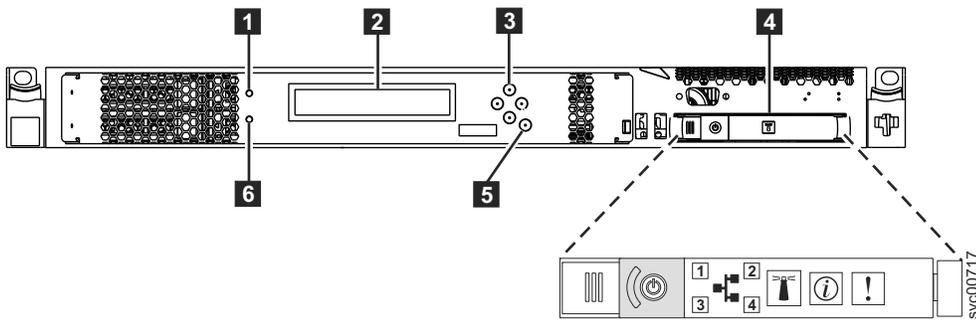
図5. SAN ボリューム・コントローラー 2145-CG8 フロント・パネル

| 10 ページの図 5 は、SAN ボリューム・コントローラー 2145-CG8 のフロント・パネル上のコントロールとインディケーターを示しています。

- 1 ノード状況 LED
- 2 フロント・パネル・ディスプレイ
- 3 ナビゲーション・ボタン
- 4 オペレーター情報パネル
- 5 選択ボタン
- 6 エラー LED

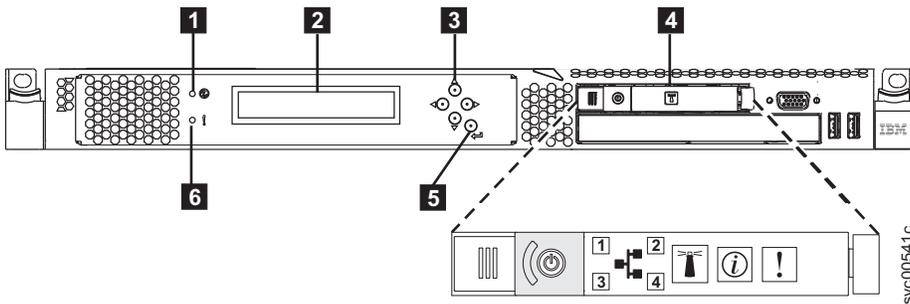
図6. SAN ボリューム・コントローラー 2145-CF8 フロント・パネル

図6 は、SAN ボリューム・コントローラー 2145-CF8 のフロント・パネル上のコントロールとインディケータを示しています。

- 1 ノード状況 LED
- 2 フロント・パネル・ディスプレイ
- 3 ナビゲーション・ボタン
- 4 オペレーター情報パネル
- 5 選択ボタン
- 6 エラー LED

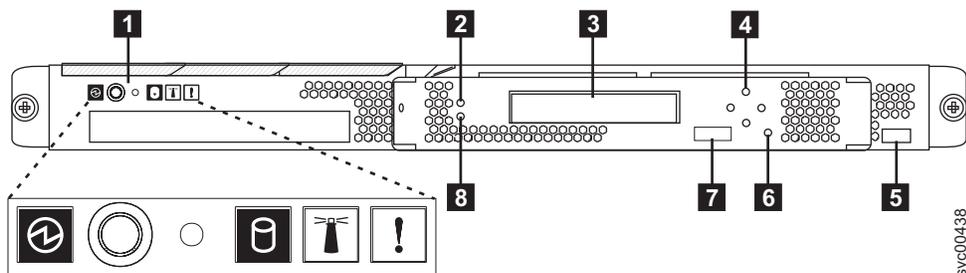
図7. SAN ボリューム・コントローラー 2145-8A4 のフロント・パネル・アセンブリー

図7 は、SAN ボリューム・コントローラー 2145-8A4 のフロント・パネル上のコントロールとインディケータを示しています。

- 1 オペレーター情報パネル
- 2 ノード状況 LED
- 3 フロント・パネル・ディスプレイ
- 4 ナビゲーション・ボタン
- 5 シリアル番号ラベル
- 6 選択ボタン
- 7 ノード識別ラベル
- 8 エラー LED

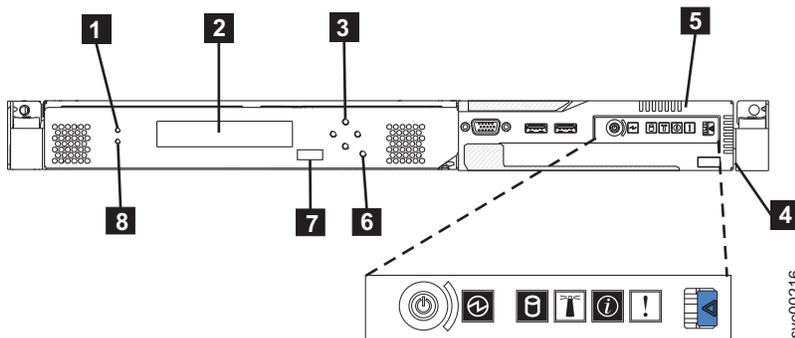
図8. SAN ボリューム・コントローラー 2145-8G4 のフロント・パネル・アセンブリー

図8 は、SAN ボリューム・コントローラー 2145-8G4 のフロント・パネル上のコントロールとインディケータを示しています。

- 1 ノード状況 LED
- 2 フロント・パネル・ディスプレイ
- 3 ナビゲーション・ボタン
- 4 シリアル番号ラベル
- 5 オペレーター情報パネル
- 6 選択ボタン
- 7 ノード識別ラベル
- 8 エラー LED

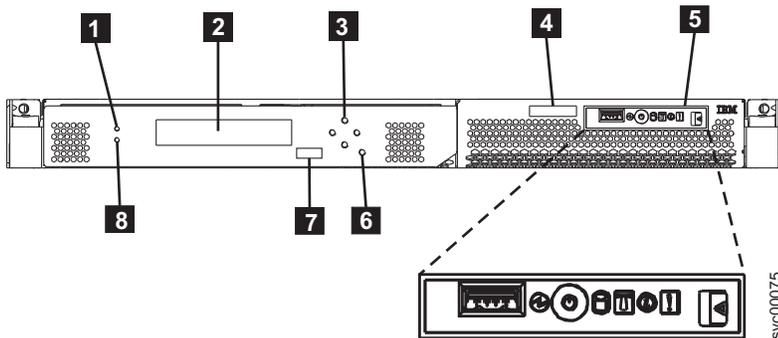
図9. SAN ボリューム・コントローラー 2145-8F2 および SAN ボリューム・コントローラー 2145-8F4 のフロント・パネル・アセンブリ

図9 は、SAN ボリューム・コントローラー 2145-8F4 および SAN ボリューム・コントローラー 2145-8F2 のフロント・パネル上のコントロールとインディケータを示しています。

- 1 ノード状況 LED
- 2 フロント・パネル・ディスプレイ
- 3 ナビゲーション・ボタン
- 4 シリアル番号ラベル
- 5 オペレーター情報パネル
- 6 選択ボタン
- 7 ノード識別ラベル
- 8 エラー LED

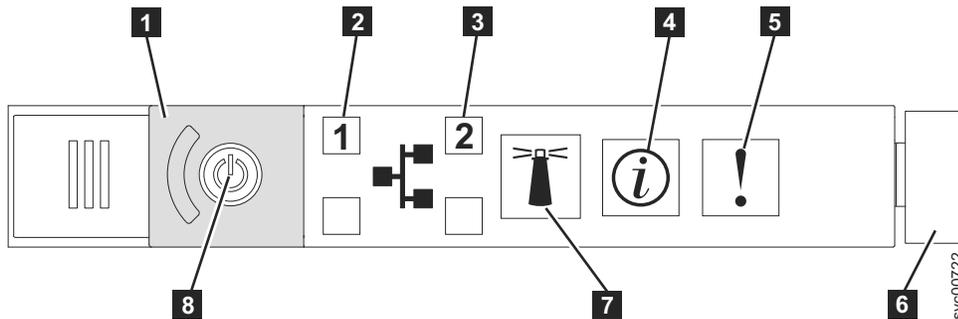
図 10. SAN ボリューム・コントローラー 2145-CG8 または 2145-CF8 オペレーター情報パネル

1 | オペレーター情報パネルには、ボタンとインディケーターがあります。例えば、電源制御ボタン、および
1 | LED (システム・ボード・エラー、ハード・ディスク・アクティビティ、および電源状況などの情報を示
1 | す) があります。

図 10 は、SAN ボリューム・コントローラー 2145-CG8のオペレーター情報パネルを示しています。

1 電源ボタン・カバー

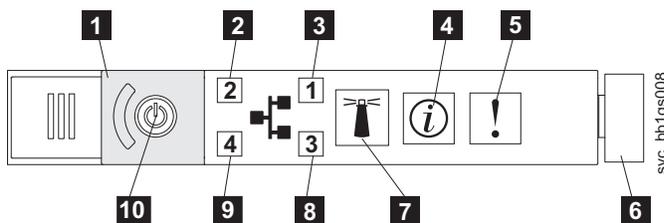
図 11. SAN ボリューム・コントローラー 2145-CG8 または 2145-CF8 オペレーター情報パネル

オペレーター情報パネルには、ボタンとインディケーターがあります。例えば、電源制御ボタン、および LED (システム・ボード・エラー、ハード・ディスク・アクティビティ、および電源状況などの情報を示す) があります。

図 11 は、SAN ボリューム・コントローラー 2145-CF8の オペレーター情報パネル を示しています。

1 電源ボタン・カバー

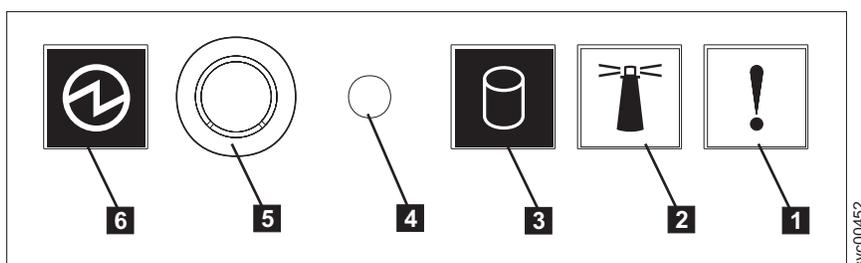
図 12. SAN ボリューム・コントローラー 2145-8A4 オペレーター情報パネル

図 12 は、SAN ボリューム・コントローラー 2145-8A4の オペレーター情報パネル を示しています。

- 1 システム・エラー LED (こはく色)
- 2 ロケーター LED (青色)
- 3 ハード・ディスク・ドライブ・アクティビティ LED (緑色)
- 4 リセット・ボタン
- 5 電源制御ボタン
- 6 電源 LED (緑色)

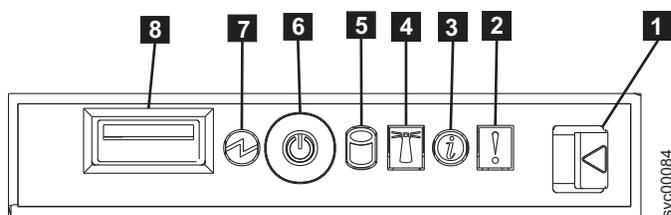
図 14. SAN ボリューム・コントローラー 2145-8F2 および SAN ボリューム・コントローラー 2145-8F4 オペレーター情報パネル

オペレーター情報パネルには、ボタンとインディケーターがあります。例えば、ライト・パス診断パネル用の解放ラッチ、電源制御ボタン、および LED (システム・ボード・エラー、ハード・ディスク・アクティビティ、および電源状況などの情報を示す) があります。

図 14 は、SAN ボリューム・コントローラー 2145-8F4 および SAN ボリューム・コントローラー 2145-8F2 モデルで使用される オペレーター情報パネル を示しています。

- 1 ライト・パス診断パネル用リリース・ラッチ
- 2 システム・エラー LED (こはく色)
- 3 情報 LED (こはく色)
- 4 ロケーター LED (青色)
- 5 ハード・ディスク・ドライブ・アクティビティ LED (緑色)
- 6 電源制御ボタン

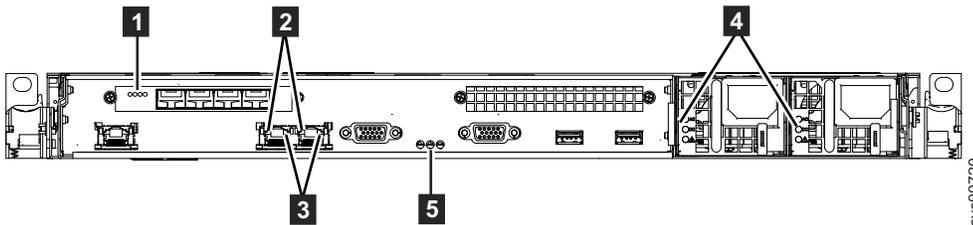
図 15. SAN ボリューム・コントローラー 2145-CG8 の背面パネル・インディケータ

背面パネル・インディケータは LED で構成され、ファイバー・チャンネル・ポートの状況、イーサネット接続とアクティビティ、電力、電流、およびシステム・ボード・エラーを示します。

図 15 は、SAN ボリューム・コントローラー 2145-CG8 の後部パネル・アセンブリー上の背面パネル・インディケータを示しています。

- 1 ファイバー・チャンネル LED
- 2 イーサネット・リンク LED
- 3 イーサネット・アクティビティ LED
- 4 AC、DC、および電源機構エラー LED
- 5 電源、ロケーション、およびシステム・エラー LED

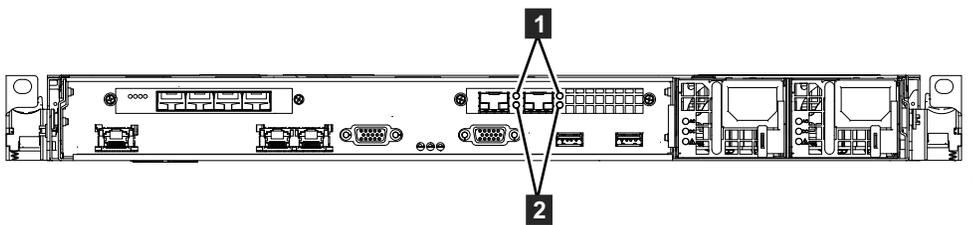
図 16. SAN ボリューム・コントローラー 2145-CG8 の 10 Gbps イーサネット・フィーチャー用の背面パネル・インディケータ

図 16 は、10 Gbps イーサネット・フィーチャーを備えた SAN ボリューム・コントローラー 2145-CG8 の後部パネル・アセンブリー上の背面パネル・インディケータを示しています。

- 1 10 Gbps イーサネット・リンク LED。このポートが 10 Gbps イーサネット・スイッチに接続され、リンクがオンラインのときは、これは色のリンク LED がオンになります。
- 2 10 Gbps イーサネット・アクティビティ LED。リンク上でデータが送信中の間、緑色のアクティビティ LED がオンになります。

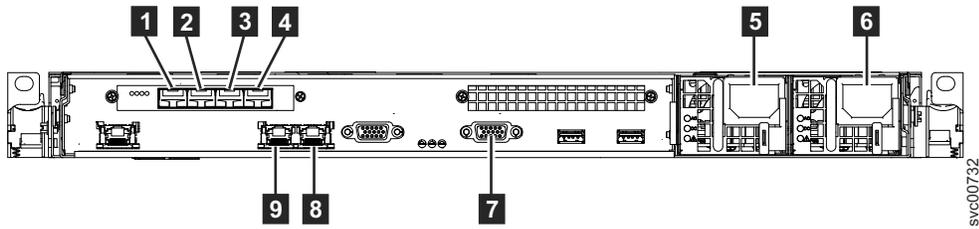
図 17. SAN ボリューム・コントローラー 2145-CG8 の背面にあるコネクタ

SAN ボリューム・コントローラー 2145-CG8 が使用する外部コネクターには、4 つのファイバー・チャンネル・ポート、1 つのシリアル・ポート、2 つのイーサネット・ポート、および 2 つの電源コネクターがあります。2145-CG8 は、10 Gbps イーサネット・フィーチャー用の外部コネクターも備えています。

以下の図は、SAN ボリューム・コントローラー 2145-CG8 の後部パネル・アセンブリー上の外部コネクターを示しています。

- 1 ファイバー・チャネル・ポート 1
- 2 ファイバー・チャネル・ポート 2
- 3 ファイバー・チャネル・ポート 3
- 4 ファイバー・チャネル・ポート 4
- 5 電源機構 1 の電源コード・コネクタ
- 6 電源機構 2 の電源コード・コネクタ
- 7 UPS 通信ケーブルのシリアル接続
- 8 イーサネット・ポート 2
- 9 イーサネット・ポート 1

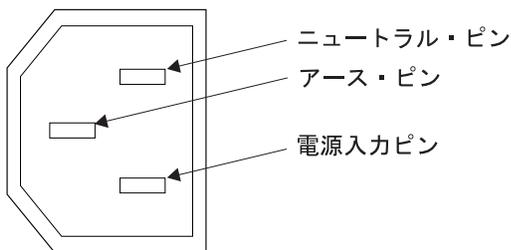
図 19. 電源コネクタ

図 19 は、各電源機構アセンブリー上にあるコネクタのタイプを示しています。これらのコネクタを使用して、SAN ボリューム・コントローラー 2145-CG8 を無停電電源装置 (uninterruptible power supply) から 2 本の電源ケーブルに接続します。

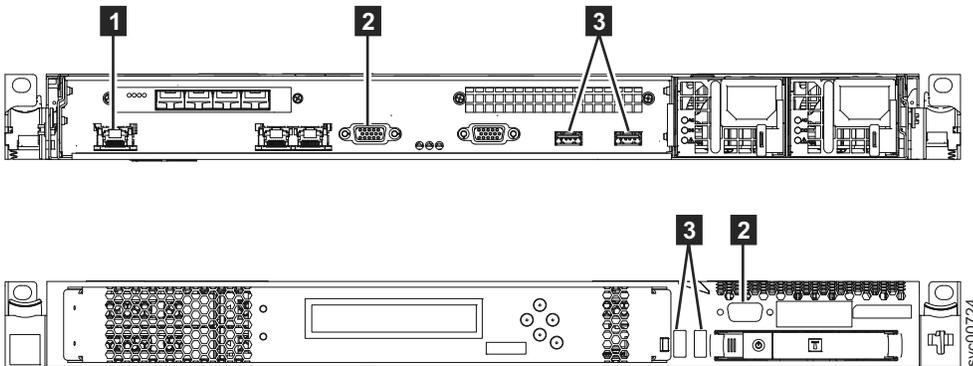
図 20. SAN ボリューム・コントローラー 2145-CG8 のサービス・ポート

1 図 20 は、保守手順の間のみ使用されるポートを表示します。

1 システム管理ポート

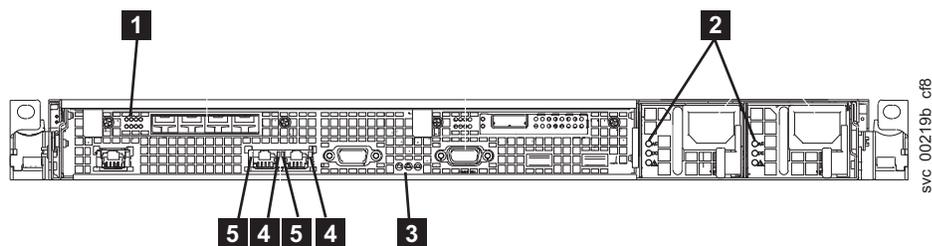
図 22. SAN ボリューム・コントローラー 2145-CF8 の背面パネル・インディケータ

図 22 は、SAN ボリューム・コントローラー 2145-CF8 の後部パネル・アセンブリー上の背面パネル・インディケータを示しています。

- 1 ファイバー・チャンネル LED
- 2 AC、DC、および電源機構エラー LED
- 3 電源、ロケーション、およびシステム・エラー LED
- 4 イーサネット・リンク LED
- 5 イーサネット・アクティビティ LED

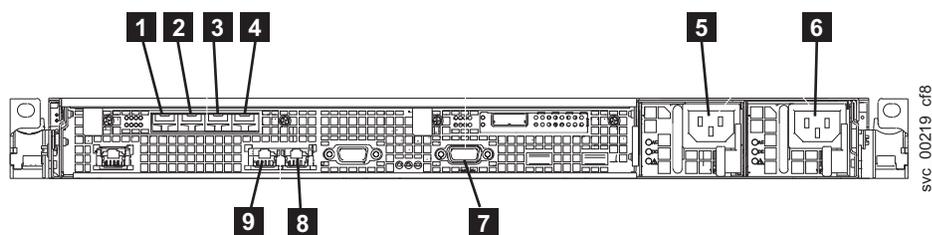
図 23. SAN ボリューム・コントローラー 2145-CG8 または 2145-CF8 の背面にあるコネクター

SAN ボリューム・コントローラー 2145-CF8 が使用する外部コネクターには、4 つのファイバー・チャンネル・ポート、1 つのシリアル・ポート、2 つのイーサネット・ポート、および 2 つの電源コネクターがあります。

図 23 は、SAN ボリューム・コントローラー 2145-CF8 後部パネル・アセンブリー上の外部コネクターを示しています。

- 1 ファイバー・チャンネル・ポート 1
- 2 ファイバー・チャンネル・ポート 2
- 3 ファイバー・チャンネル・ポート 3
- 4 ファイバー・チャンネル・ポート 4
- 5 電源機構 1 の電源コード・コネクター
- 6 電源機構 2 の電源コード・コネクター
- 7 UPS 通信ケーブルのシリアル接続
- 8 イーサネット・ポート 2
- 9 イーサネット・ポート 1

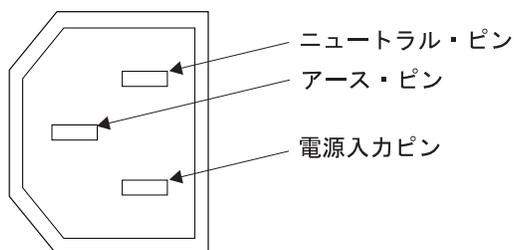
図 24. 電源コネクター

図 24 は、各電源機構アセンブリー上にあるコネクターのタイプを示しています。これらのコネクターを使用して、SAN ボリューム・コントローラー 2145-CF8 を無停電電源装置 (uninterruptible power supply)からの 2 本の電源ケーブルに接続します。

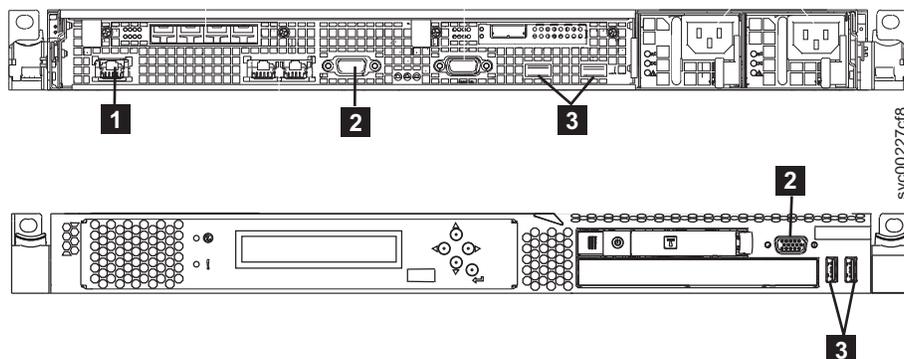
図 25. SAN ボリューム・コントローラー 2145-CF8のサービス・ポート

図 25 は、保守手順の間のみ使用されるポートを表示します。

- 1 システム管理ポート
- 2 2 つのモニター・ポート、前面に 1 つと背面に 1 つ
- 3 4 つの USB ポート、前面に 2 つと背面に 2 つ

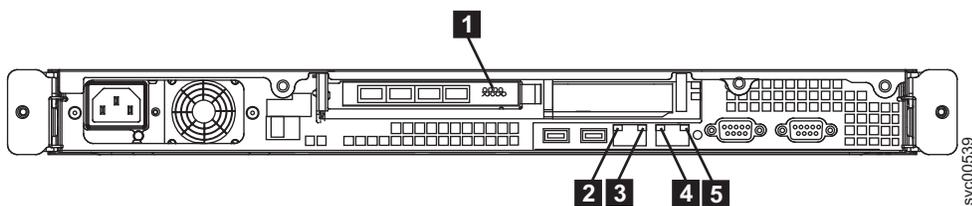
図 27. SAN ボリューム・コントローラー 2145-8A4 の背面パネル・インディケーター

図 27 は、SAN ボリューム・コントローラー 2145-8A4 の後部パネル・アセンブリー上の背面パネル・インディケーターを示しています。

- 1** ファイバー・チャンネル LED
- 2** イーサネット・ポート 1 のアクティビティー LED
- 3** イーサネット・ポート 1 のリンク LED
- 4** イーサネット・ポート 2 のアクティビティー LED
- 5** イーサネット・ポート 2 のリンク LED

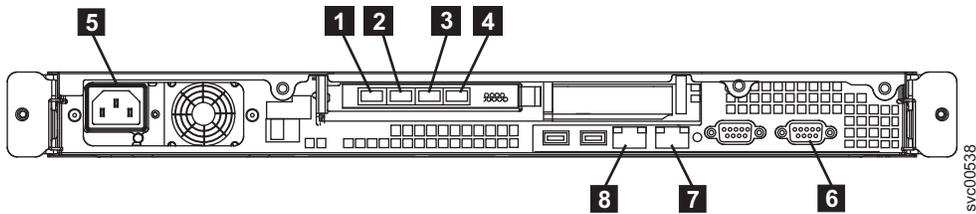
図 28. SAN ボリューム・コントローラー 2145-8A4 外部コネクタ

外部コネクターは、ファイバー・チャンネル・ポート、シリアル・ポートおよびイーサネット・ポートと電源機構で構成されます。

26 ページの図 28 は、SAN ボリューム・コントローラー 2145-8A4 後部パネル・アセンブリー上の外部コネクターを示しています。

- 1 ファイバー・チャネル・ポート 1
- 2 ファイバー・チャネル・ポート 2
- 3 ファイバー・チャネル・ポート 3
- 4 ファイバー・チャネル・ポート 4
- 5 電源機構
- 6 シリアル接続
- 7 イーサネット・ポート 2
- 8 イーサネット・ポート 1

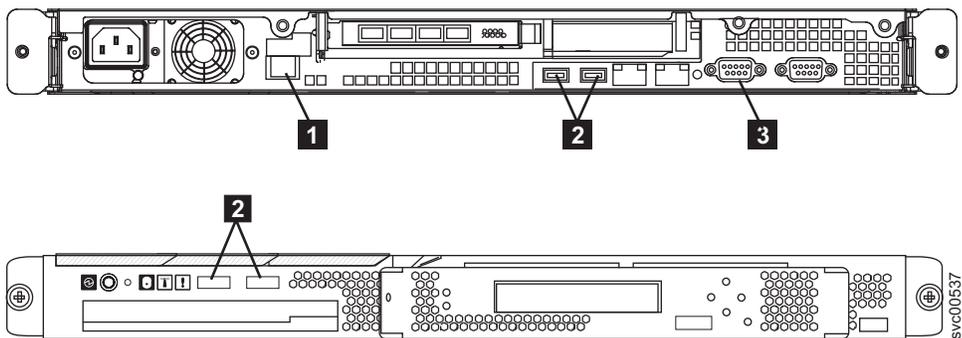
図 30. SAN ボリューム・コントローラー 2145-8A4のサービス・ポート

SAN ボリューム・コントローラー 2145-8A4 には、保守手順の間にも使用される複数のポートが含まれています。これらのポートは、図 30 に示されています。

- 1 システム管理ポート
- 2 4 つの USB ポート (前面に 2 つ、背面に 2 つ)
- 3 背面に 1 つのビデオ・ポート

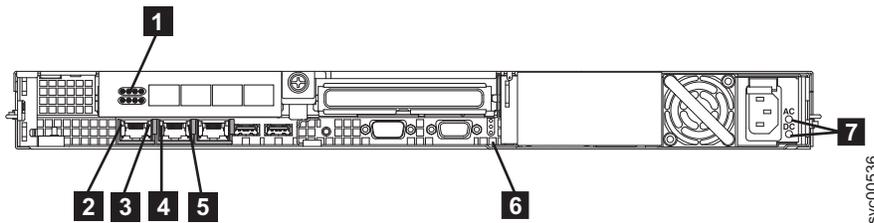
図 31. SAN ボリューム・コントローラー 2145-8G4 の背面パネル・インディケータ

図 31 は、SAN ボリューム・コントローラー 2145-8G4 の後部パネル・アセンブリー上の背面パネル・インディケータを示しています。

- 1 ファイバー・チャネル LED
- 2 イーサネット・ポート 1 のアクティビティ LED
- 3 イーサネット・ポート 1 のリンク LED
- 4 イーサネット・ポート 2 のアクティビティ LED
- 5 イーサネット・ポート 2 のリンク LED
- 6 電源、ロケーション、およびシステム・エラー LED
- 7 AC LED と DC LED

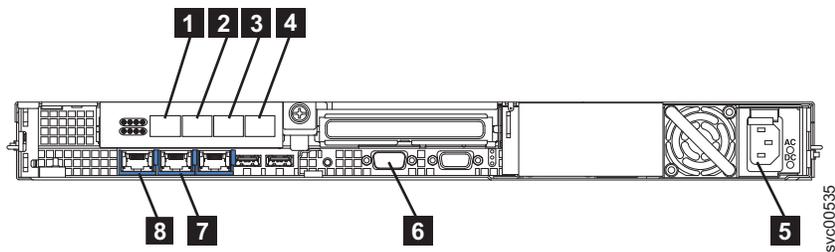
図 32. SAN ボリューム・コントローラー 2145-8G4 外部コネクタ

外部コネクターは、ファイバー・チャネル・ポート、シリアル・ポート、およびイーサネット・ポートと電源機構で構成されます。

28 ページの図 32 は、SAN ボリューム・コントローラー 2145-8G4 後部パネル・アセンブリー上の外部コネクターを示しています。

- 1 ファイバー・チャンネル・ポート 1
- 2 ファイバー・チャンネル・ポート 2
- 3 ファイバー・チャンネル・ポート 3
- 4 ファイバー・チャンネル・ポート 4
- 5 電源機構
- 6 シリアル接続
- 7 イーサネット・ポート 2
- 8 イーサネット・ポート 1

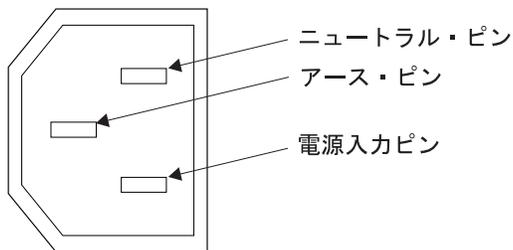
図 33. 電源コネクタ

図 33 は、電源機構アセンブリー上にあるコネクタのタイプを示しています。このコネクタを使用すると、SAN ボリューム・コントローラー 2145-8G4を無停電電源装置 (uninterruptible power supply)から給電部に接続できます。

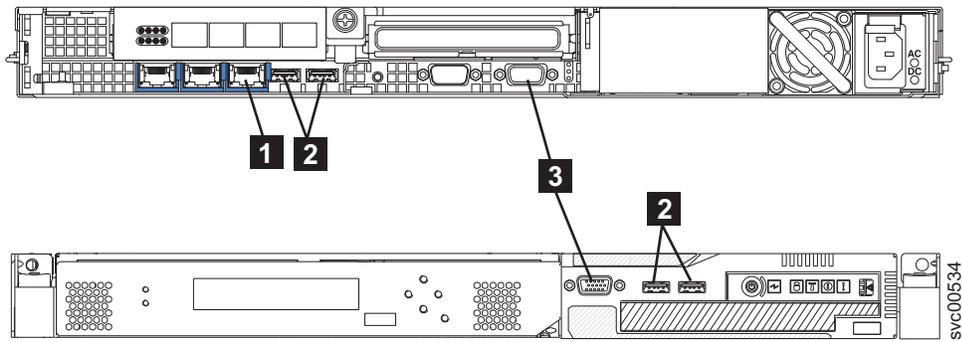
図 34. SAN ボリューム・コントローラー 2145-8G4 のサービス・ポート

SAN ボリューム・コントローラー 2145-8G4 には、保守手順の間にのみ使用される複数のポートが含まれています。これらのポートは、29 ページの図 34 に示されています。

- 1 システム管理ポート
- 2 4 つの USB ポート (前面に 2 つ、背面に 2 つ)
- 3 2 つのモニター・ポート (前面に 1 つ、背面に 1 つ)

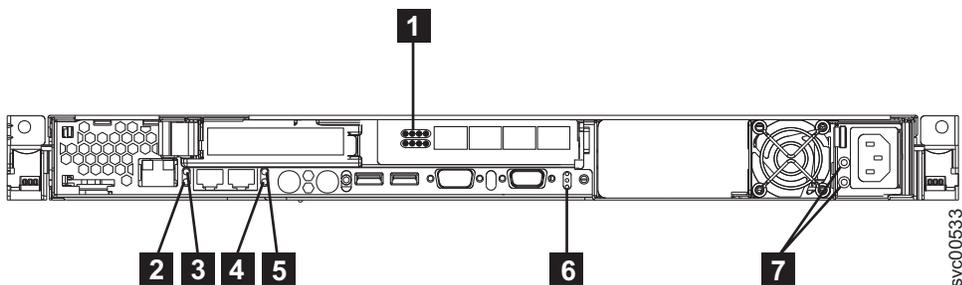
図 35. SAN ボリューム・コントローラー 2145-8F4 の背面パネル・インディケータ

図 35 は、SAN ボリューム・コントローラー 2145-8F4 の後部パネル・アセンブリー上の背面パネル・インディケータを示しています。

- 1 ファイバー・チャネル LED
- 2 イーサネット・ポート 1 のリンク LED
- 3 イーサネット・ポート 1 のアクティビティ LED
- 4 イーサネット・ポート 2 のリンク LED
- 5 イーサネット・ポート 2 のアクティビティ LED
- 6 電源、ロケーション、およびシステム・エラー LED

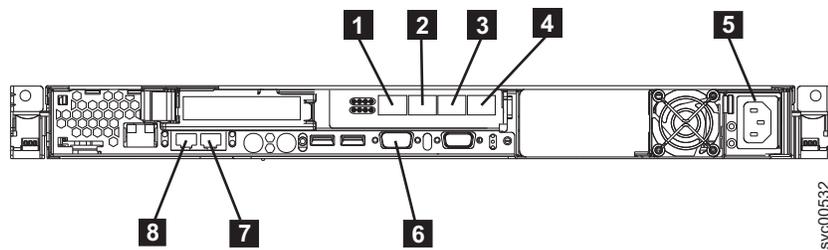
図 36. SAN ボリューム・コントローラー 2145-8F4 の外部コネクター

外部コネクターは、イーサネット・ポート、シリアル・ポート、およびファイバー・チャンネル・ポートと電源機構で構成されます。

図 36 は、SAN ボリューム・コントローラー 2145-8F4 後部パネル・アセンブリー上の外部コネクターを示しています。

- 1 ファイバー・チャンネル・ポート 1
- 2 ファイバー・チャンネル・ポート 2
- 3 ファイバー・チャンネル・ポート 3
- 4 ファイバー・チャンネル・ポート 4
- 5 電源機構
- 6 シリアル接続
- 7 イーサネット・ポート 2
- 8 イーサネット・ポート 1

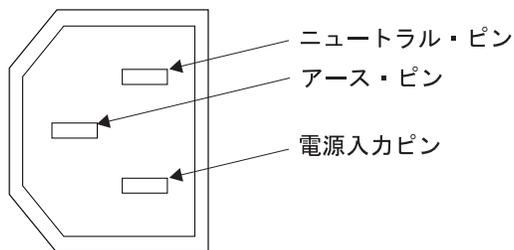
図 37. 電源コネクター

図 37 は、電源機構アセンブリー上にあるコネクターのタイプを示しています。このコネクターを使用すると、SAN ボリューム・コントローラー 2145-8F4を無停電電源装置 (uninterruptible power supply)から給電部に接続できます。

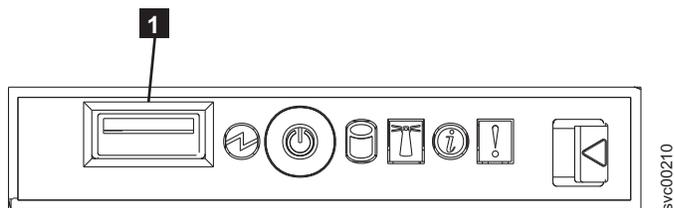
図 40. SAN ボリューム・コントローラー 2145-8F4のフロント・パネル上で使用されないポート

SAN ボリューム・コントローラー 2145-8F4 には、通常の操作時には SAN ボリューム・コントローラーによって使用されないポートがいくつか装備されています。図 39 および図 40 は、SAN ボリューム・コントローラーでは使用されないポートを示しています。

- 1 USB ポート

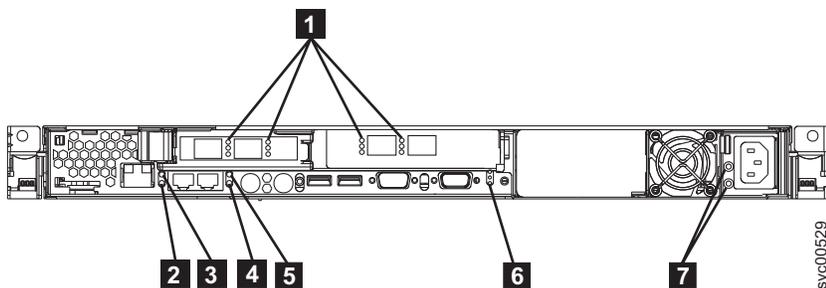
図 41. SAN ボリューム・コントローラー 2145-8F2 の背面パネル・インディケータ

32 ページの図 41 は、SAN ボリューム・コントローラー 2145-8F2 の後部パネル・アセンブリー上の背面パネル・インディケータを示しています。

- 1 ファイバー・チャンネル LED
- 2 イーサネット・ポート 1 のリンク LED
- 3 イーサネット・ポート 1 のアクティビティ LED
- 4 イーサネット・ポート 2 のリンク LED
- 5 イーサネット・ポート 2 のアクティビティ LED
- 6 電源、ロケーション、およびシステム・エラー LED
- 7 AC LED と DC LED

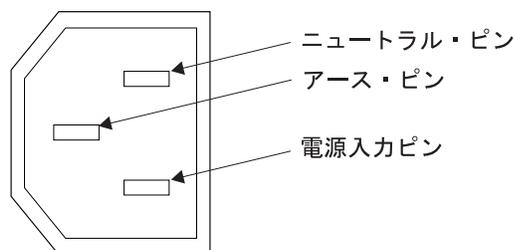
図 43. 電源コネクタ

図 43 は、電源機構アセンブリー上にあるコネクターのタイプを示しています。このコネクターを使用すると、SAN ボリューム・コントローラー 2145-8F2を無停電電源装置 (uninterruptible power supply)から給電部に接続できます。

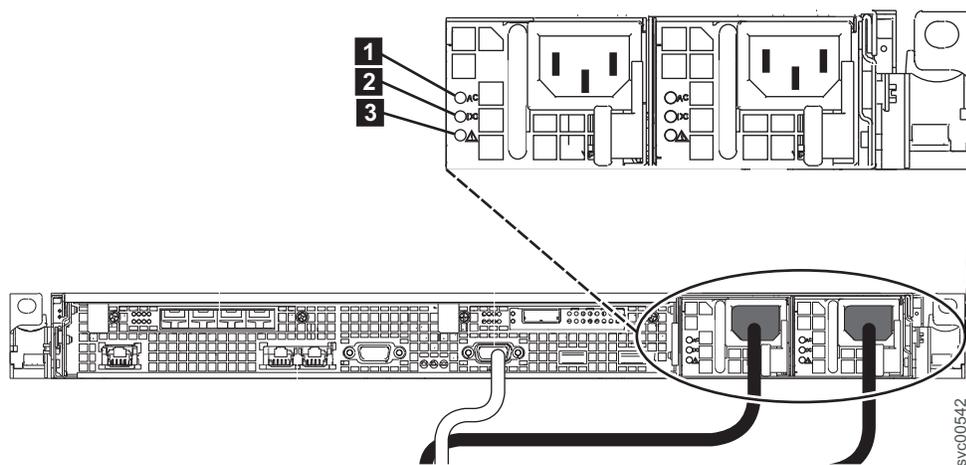
AC LED、DC LED、および電源機構エラー LED は、ノードに電流が供給されているかどうかを示します。

図 44 は、SAN ボリューム・コントローラー 2145-CF8 の AC LED、DC LED、および電源機構エラー LED のロケーションを示しています。

図 44. SAN ボリューム・コントローラー 2145-CG8 または 2145-CF8 AC LED、DC LED、および電源エラー LED
2 つの電源機構には、それぞれ独自の LED セットがあります。

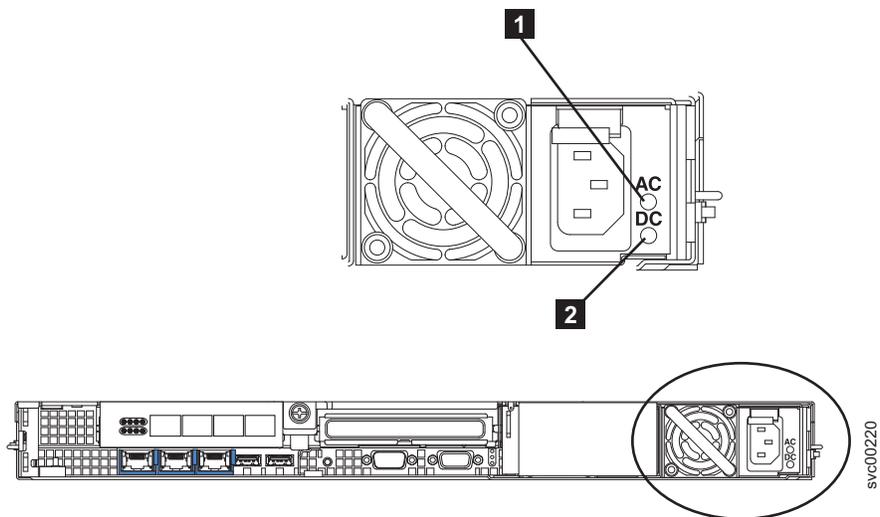
図45. SAN ボリューム・コントローラー 2145-8G4 の AC および DC LED

AC LED と DC LED は、SAN ボリューム・コントローラー 2145-8G4 の背面にあります。

36 ページの図 45 は、AC LED と DC LED のロケーションを示しています。

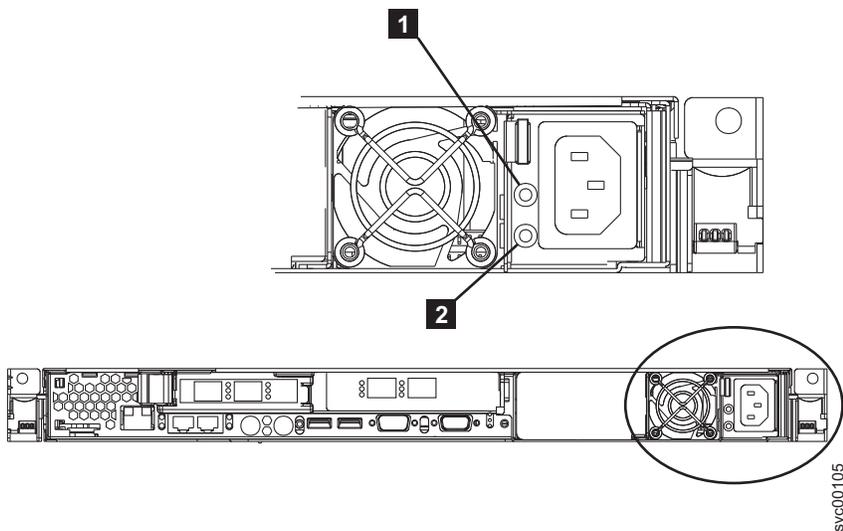
図46. SAN ボリューム・コントローラー 2145-8F4 および SAN ボリューム・コントローラー 2145-8F2 の AC LED と DC LED

AC LED と DC LED は、SAN ボリューム・コントローラー 2145-8F4 および SAN ボリューム・コントローラー 2145-8F2 の背面にあります。

図46 は、AC LED と DC LED のロケーションを示しています。

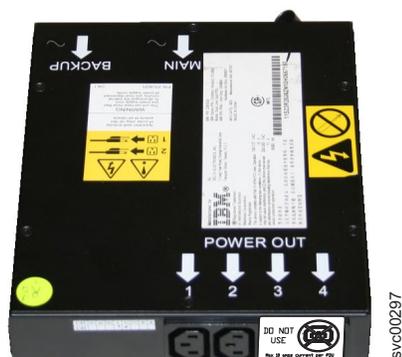
図 47. 冗長 AC 電源スイッチの写真

障害時に最大の回復力を実現するには、1 つの冗長 AC 電源スイッチを使用して、各 SAN ボリューム・コントローラー・ノードを給電します。

図 47 は、冗長 AC 電源スイッチを示しています。

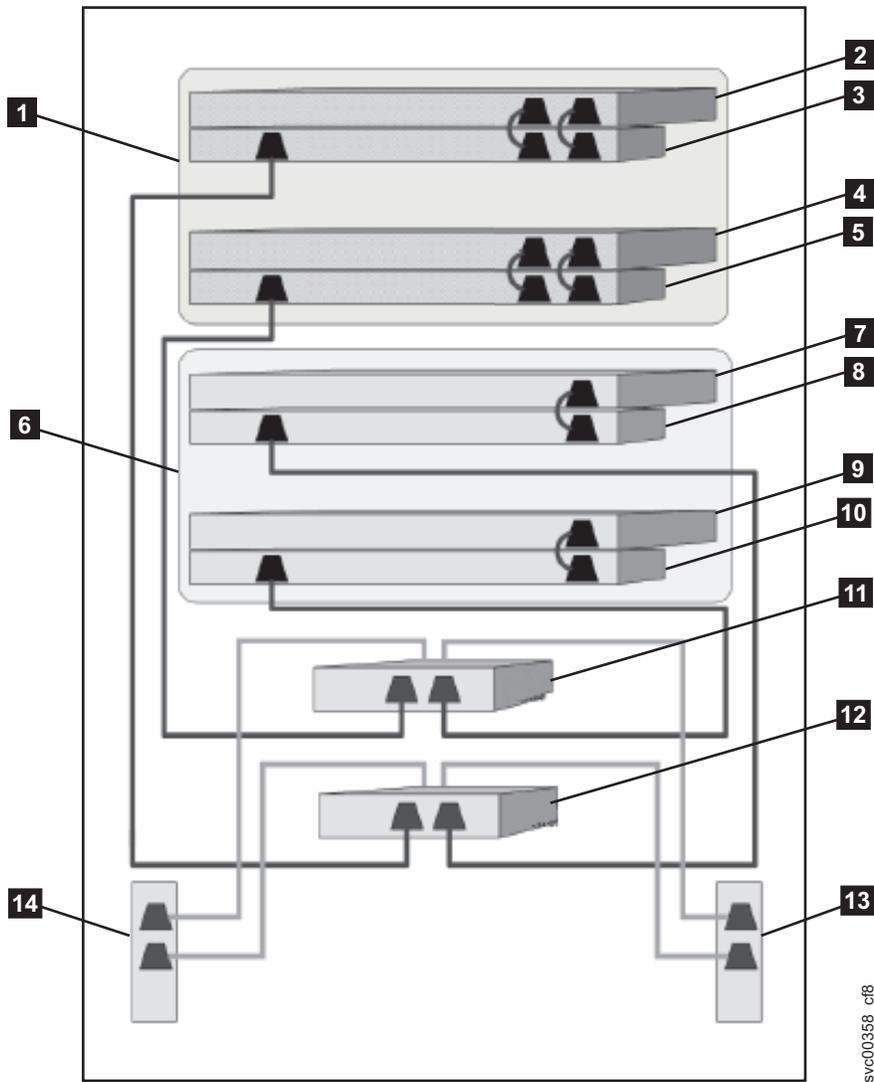
52 ページの図 48 は、冗長 AC 電源スイッチ機構を備えた SAN ボリューム・コントローラー・クラスター化システムの主配線の例を示しています。4 ノードのクラスター化システムは、2 つの入出力グループから構成されています。

- 入出力グループ 0 は、ノード A および B を含みます
- 入出力グループ 1 は、ノード C および D を含みます

図 48. 冗長 AC 電源スイッチ・フィーチャー付きの SAN ボリューム・コントローラー・システム

- 1** 入出力グループ 0
- 2** SAN ボリューム・コントローラー・ノード A
- 3** 2145 UPS-1U A
- 4** SAN ボリューム・コントローラー・ノード B
- 5** 2145 UPS-1U B
- 6** 入出力グループ 1
- 7** SAN ボリューム・コントローラー・ノード C
- 8** 2145 UPS-1U C
- 9** SAN ボリューム・コントローラー・ノード D
- 10** 2145 UPS-1U D
- 11** 冗長 AC 電源スイッチ 1
- 12** 冗長 AC 電源スイッチ 2
- 13** サイト PDU X (C13 コンセント)

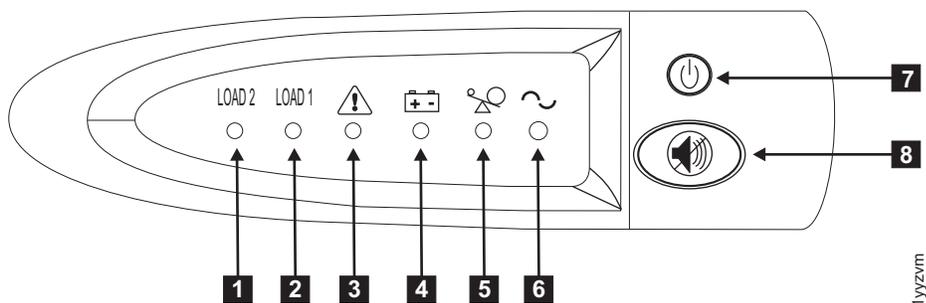
2145 UPS-1U のすべてのコントロールとインディケーターは、フロント・パネル・アセンブリーにあります。

図 49. 2145 UPS-1U のフロント・パネル・アセンブリー

- 1** ロード・セグメント 2 インディケータ
- 2** ロード・セグメント 1 インディケータ
- 3** アラームまたはサービス・インディケータ
- 4** バッテリー使用中インディケータ
- 5** 過負荷インディケータ
- 6** 電源オン・インディケータ
- 7** オン/オフ・ボタン
- 8** テストおよびアラーム・リセット・ボタン

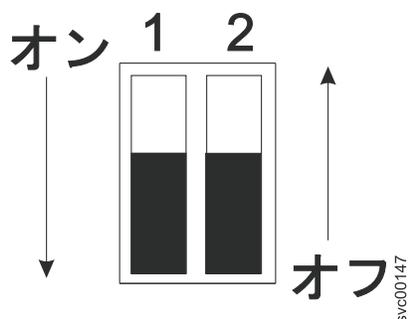
図 51 は、入力および出力の電圧範囲を設定するために使用できる、ディップ・スイッチを示しています。この機能は SAN ポリウム・コントローラーのソフトウェアによって実行されるため、この 2 つのスイッチはオフのままにしておいてください。

図 51. 2145 UPS-1Uのディップ・スイッチ

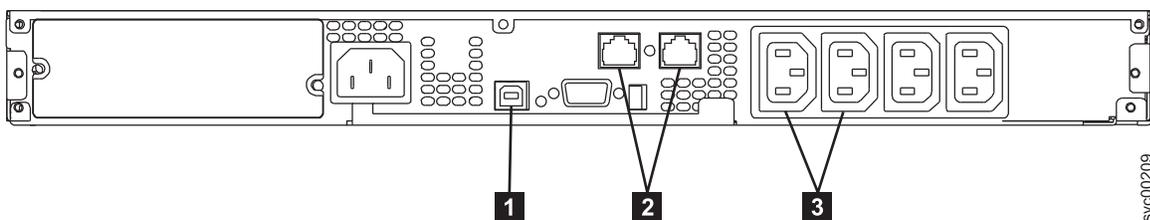
2145 UPS-1U には、SAN ポリウム・コントローラーでは使用されず、テストされていないポートが装備されています。これらのポートを、SAN ポリウム・コントローラー あるいは SAN ポリウム・コントローラー で使用される他のアプリケーションと併せて使用することはサポートされません。図 52 には、使用されない 2145 UPS-1U ポートが記載されています。

図 52. 2145 UPS-1Uで使用されないポート

- 1 USB インターフェース・ポート
- 2 ネットワーク・ポート

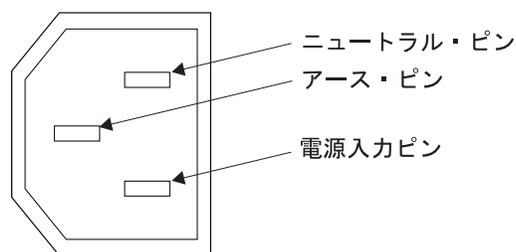
図 53 は、2145 UPS-1Uの電源コネクターを示しています。

図 53. 電源コネクター

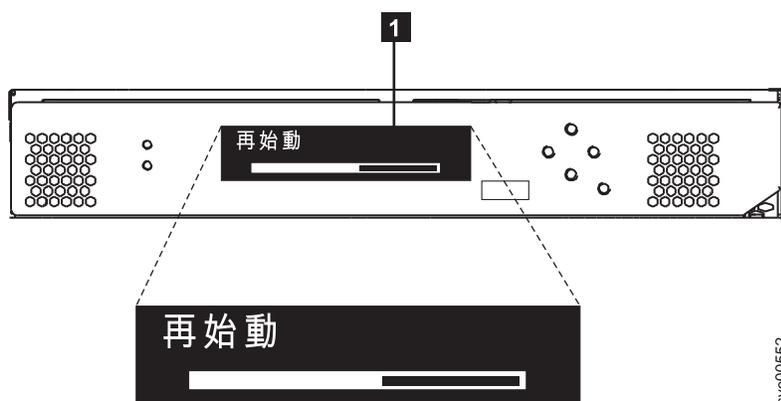
図 54 は、SAN ボリューム・コントローラー・ノード上のフロント・パネル・ディスプレイ **1** の位置を示しています。

図 54. SAN ボリューム・コントローラー のフロント・パネル・アセンブリー

SAN ボリューム・コントローラーのフロント・パネルには、SAN ボリューム・コントローラー・ノードの保守時に使用される、ディスプレイ、各種 LED、ナビゲーション・ボタン、および選択ボタンがあります。

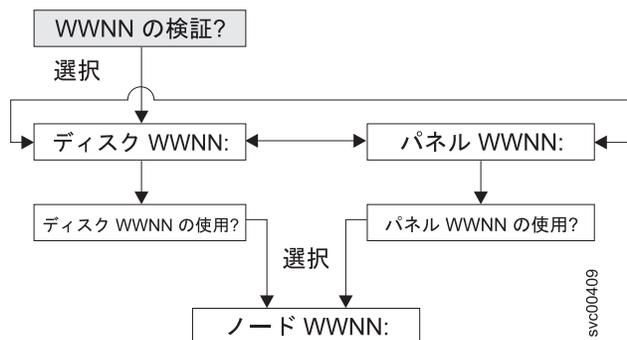
このモードになった後は、WWNN が検証されるまで、フロント・パネル・ディスプレイは通常の表示 (ノードまたはクラスター (システム) オプション、あるいは操作状況) には戻りません。「WWNN の検証」オプションをナビゲートして (図 59 を参照)、使用する WWNN を選択します。

図 59. 「WWNN の検証?」ナビゲーション

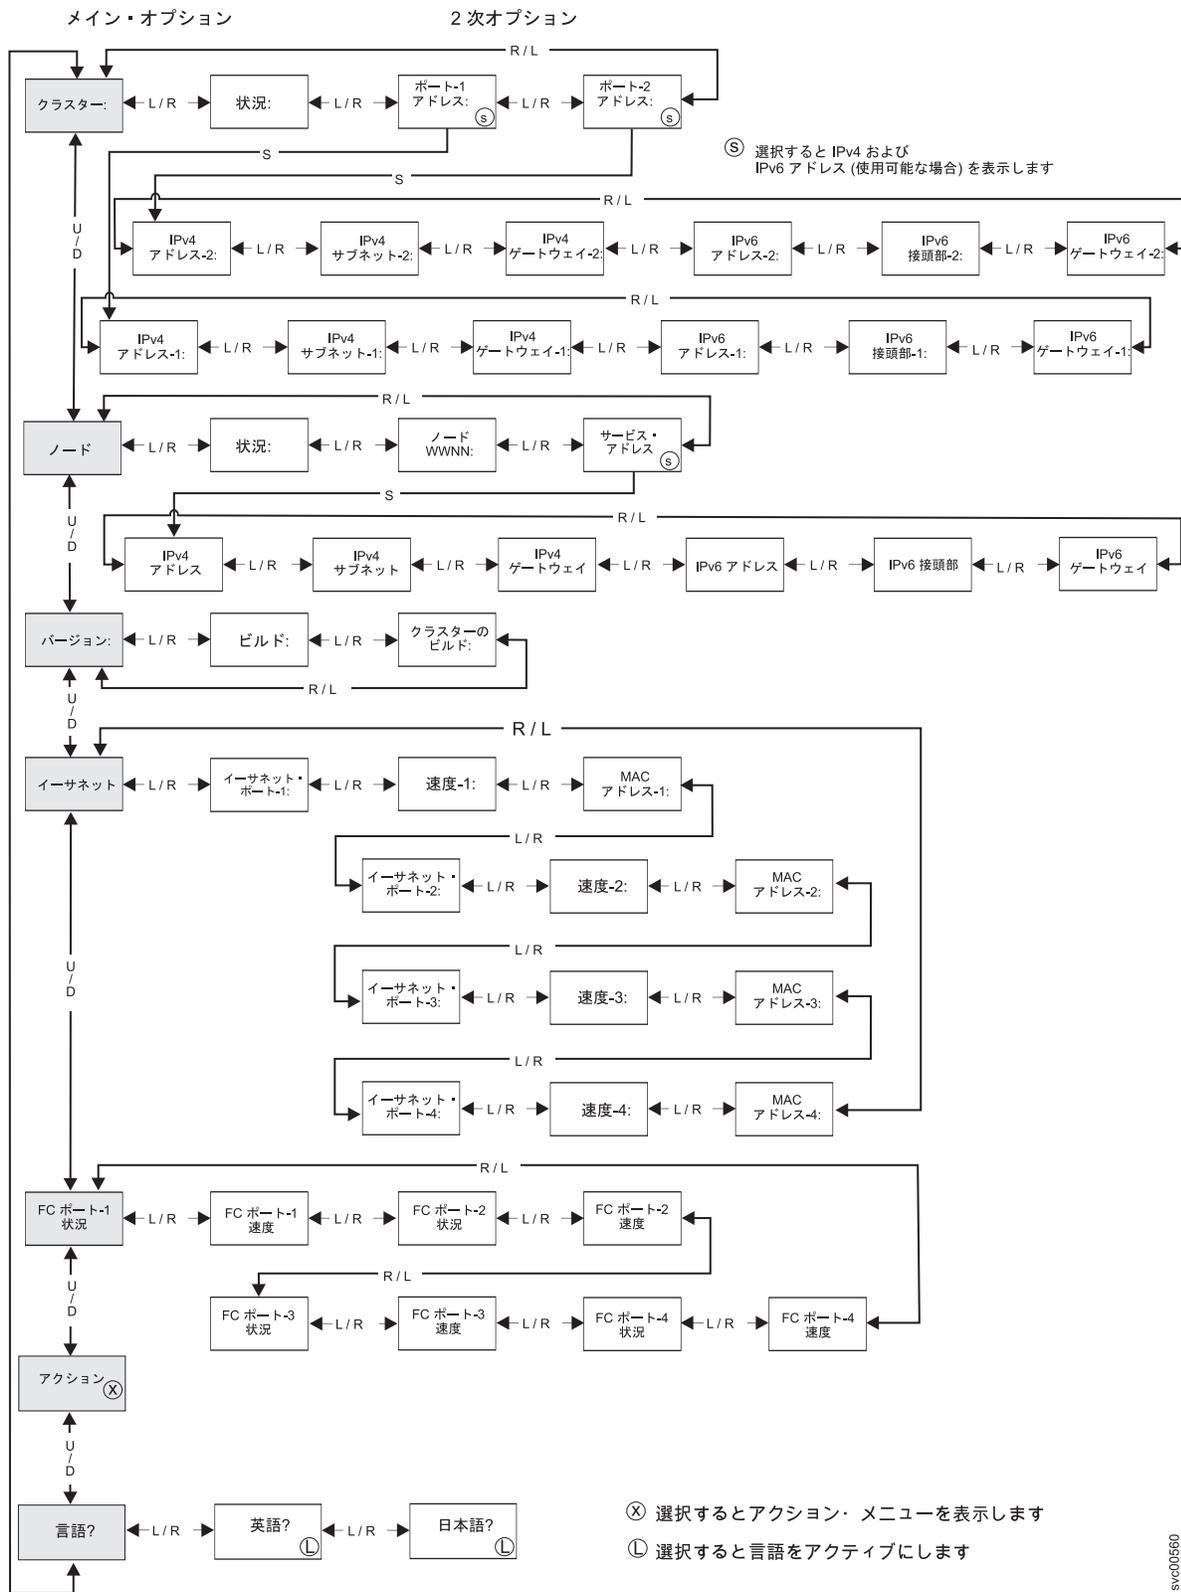
105 ページの図 60 に、メニュー・オプションのシーケンスを示します。フロント・パネル・ディスプレイには、一度に 1 つのオプションだけが表示されます。オプションによっては、追加のデータが 2 行目に表示されます。最初に表示されるオプションは、「**クラスター:**」オプションです。

図 60. フロント・パネル・ディスプレイの「SAN ボリューム・コントローラー」オプション

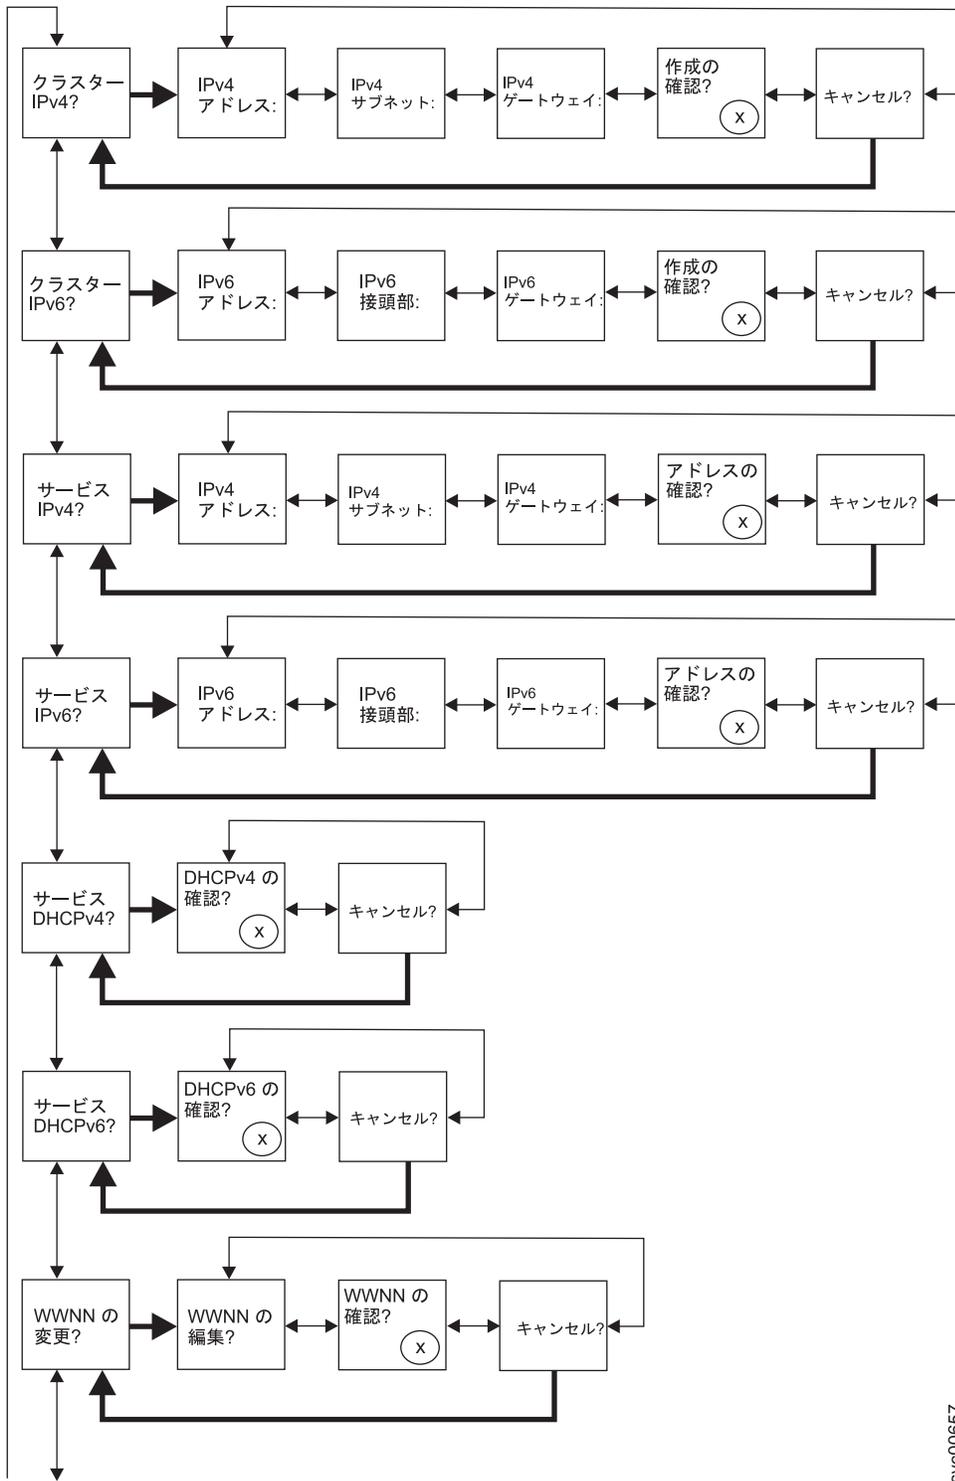
図 62. フロント・パネルのアクション・メニューの上段にあるオプション

111 ページの図 62、112 ページの図 63、および 113 ページの図 64 は、アクション・オプションのシーケンスを示しています。この図で、太線は「選択」ボタンが押されたことを示します。薄い線は、ナビゲーション・パス (上移動または下移動、および左または右) を示します。円で囲まれた X は、「選択」ボタンが押された場合に、入力したデータを使用してアクションが実行されることを示します。

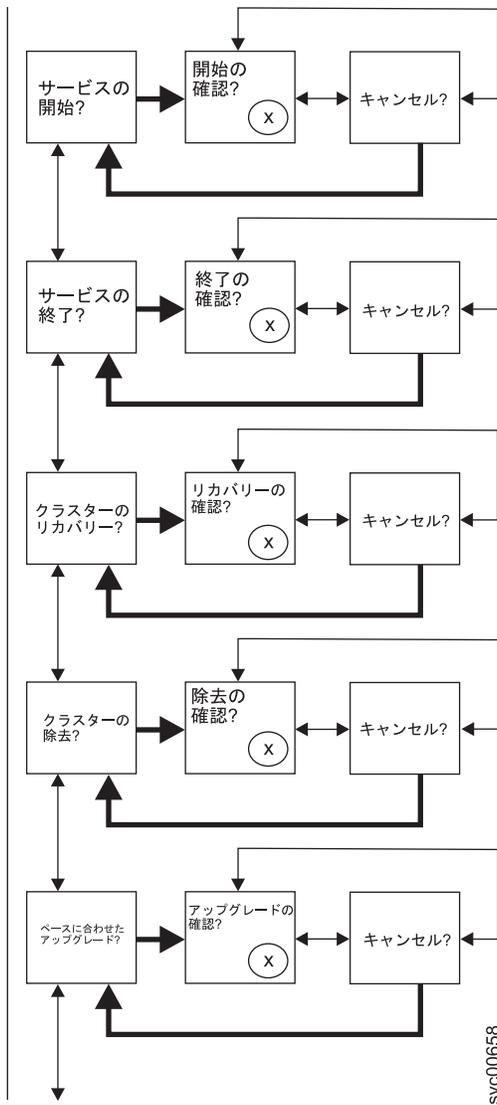
図 63. フロント・パネルのアクション・メニューの中段にあるオプション

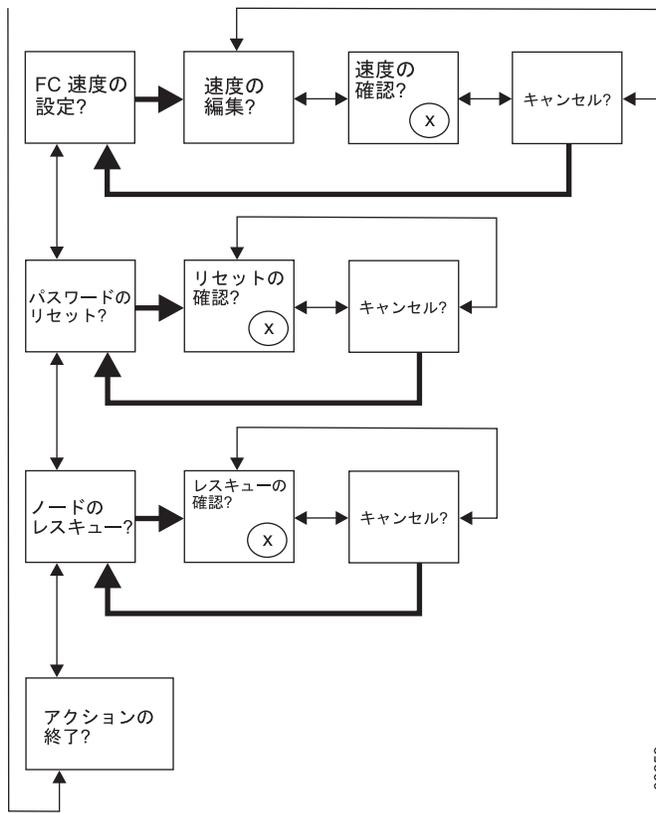
svc00659

図 64. フロント・パネルのアクション・メニューの下段にあるオプション

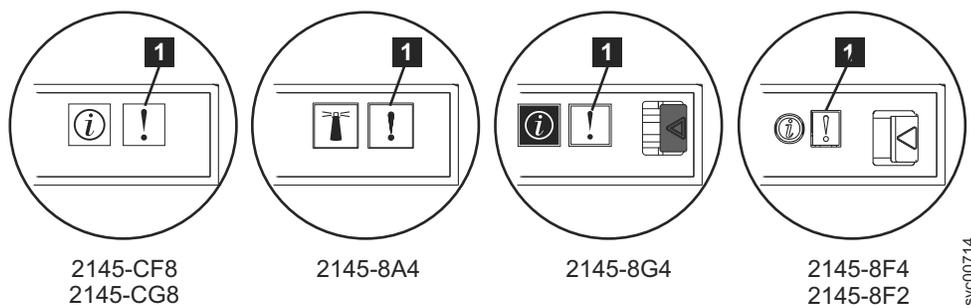
図 75 に示されているオペレーター情報パネル・エラー LED **1** が点灯、または明滅していますか？

図 75. SAN ボリューム・コントローラーの各種モデルのエラー LED

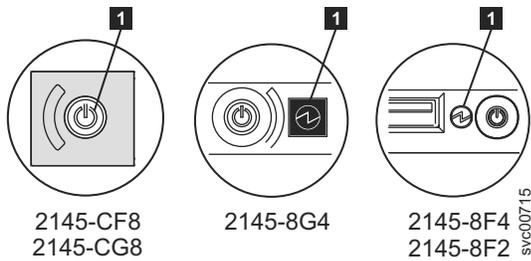
オペレーター情報パネルの電源 LED が連続的に点灯していますか？ 243 ページの図 77 は、オペレーター情報パネルの電源 LED **1** の位置を示しています。

図 77. SAN ボリューム・コントローラー・モデル 2145-CG8、2145-CF8、2145-8G4、および 2145-8F4 または 2145-8F2 オペレーター情報パネル上の電源 LED

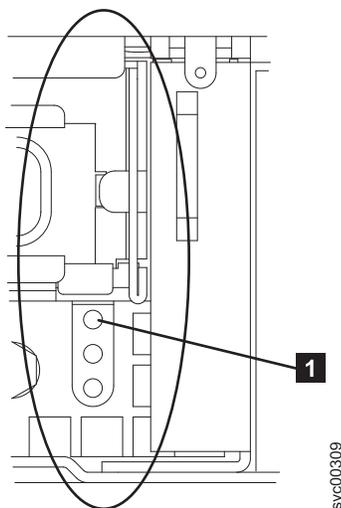
背面パネルの電源 LED が点灯または明滅していますか? 図 78 は、2145-8G4、2145-8F4、または 2145-8F2 ノードの背面パネルにある電源 LED **1** の位置を示しています。245 ページの図 79 は、2145-CF8の電源 LED **1** の位置を示しています。245 ページの図 80 は、2145-CG8 の電源 LED **1** の位置を示しています。

図 78. SAN ボリューム・コントローラー・モデル 2145-8G4、2145-8F4、および 2145-8F2 の背面パネル上の電源 LED

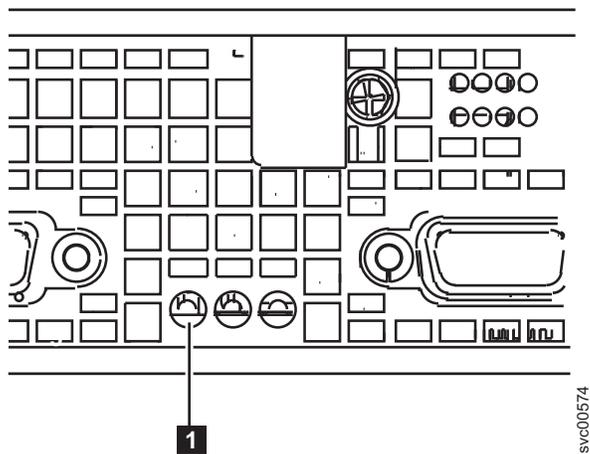
svc00574

図 79. SAN ポリユーム・コントローラー 2145-CG8 または 2145-CF8 の背面パネル上の電源 LED インディケータ

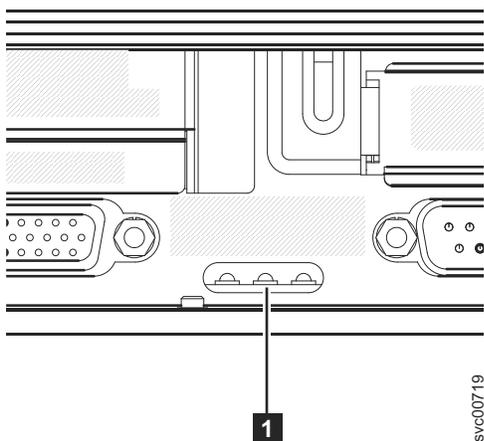
svc00719

図 80. SAN ポリユーム・コントローラー 2145-CG8 または 2145-CF8 の背面パネル上の電源 LED インディケータ

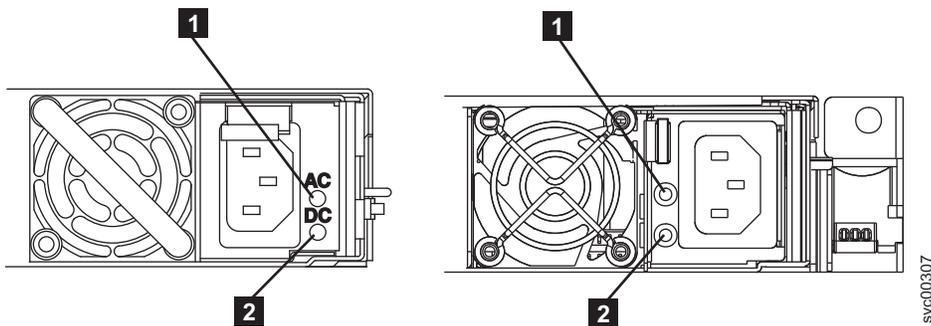
電源機構アセンブリーの背面の AC LED インディケータが点灯していますか? 図 81 は、2145-8G4、2145-8F4、または 2145-8F2 ノードの背面パネルにある電源機構アセンブリーの背面の AC LED **1** と DC LED **2** の位置を示しています。図 82 は、2145-CF8 の背面パネルにある電源機構アセンブリーの背面の AC LED **1** と DC LED **2** の位置を示しています。

図 81. SAN ボリューム・コントローラー・モデルの 2145-8G4 および 2145-8F4 または 2145-8F2 の背面パネル上の AC LED および DC LED インディケータ

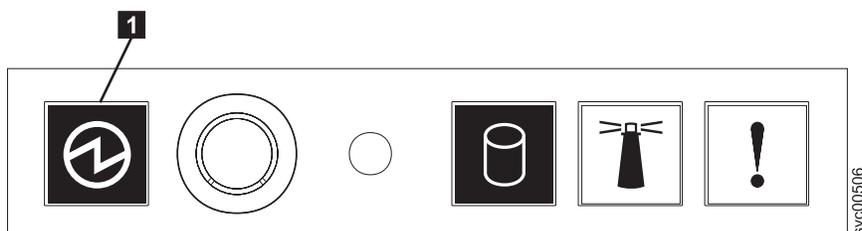
オペレーター情報パネル 上の電源 LED が連続的に点灯していますか？ 図 83 は、オペレーター情報パネルの電源 LED **1** の位置を示しています。

図 83. SAN ボリューム・コントローラー 2145-8A4 オペレーター情報パネル上の電源 LED
