IBM System Storage SAN ボリューム・コントローラー トラブルシューティング・ガイド

バージョン 6.2.0

GC88-8304-01
(英文原典：GC27-2284-01)

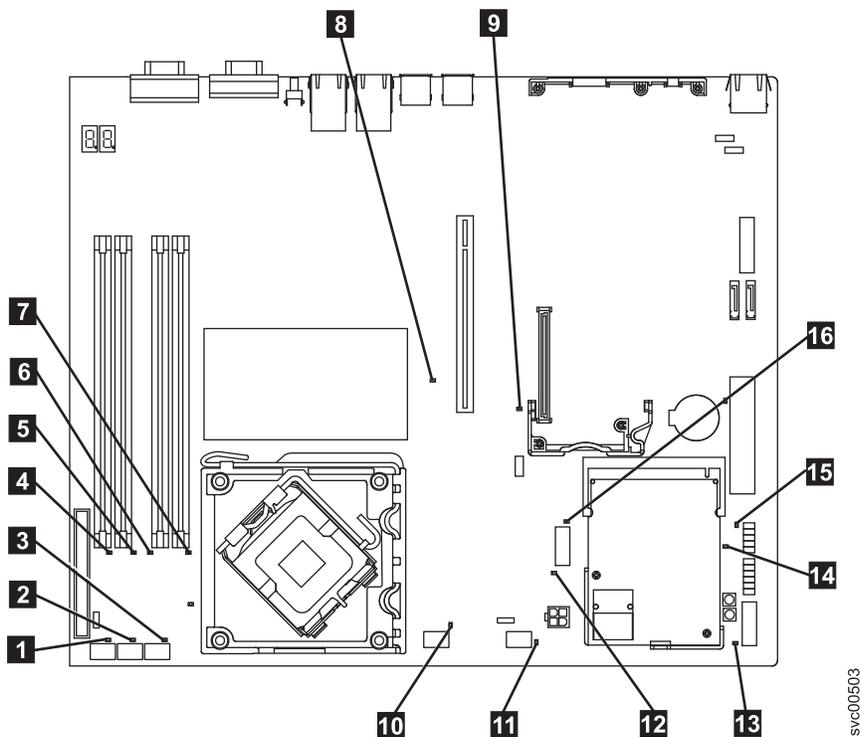
図 84. SAN ポリユーム・コントローラー 2145-8A4 システム・ボード LED

- 1 ファン 1 エラー LED
- 2 ファン 2 エラー LED
- 3 ファン 3 エラー LED
- 4 DIMM 1 エラー LED
- 5 DIMM 2 エラー LED
- 6 DIMM 3 エラー LED
- 7 DIMM 4 エラー LED
- 8 PCI Express スロット 2 エラー LED
- 9 PCI Express スロット 1 エラー LED
- 10 ファン 4 エラー LED
- 11 ファン 5 エラー LED
- 12 電圧調節装置エラー LED
- 13 スタンバイ電源 LED
- 14 電源正常 LED
- 15 ベースボード管理コントローラー・ハートビート LED
- 16 SAS/SATA コントローラー・エラー LED

ノードをラックから取り外し、上部カバーを外します。電源ケーブル (これは、まだ 2145 UPS-1U に接続されています) をノードに再接続します。システム・ボード上にあるスタンバイ電源 LED は点灯していますか? 251 ページの図 84 は、システム・ボード上に配置されている診断 LED の位置を示しています。

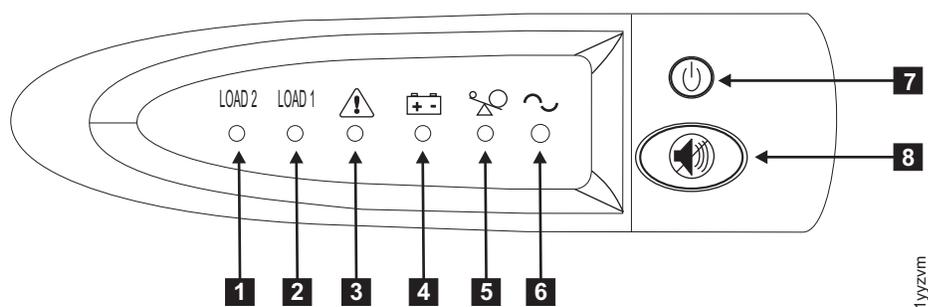
図 85 は、2145 UPS-1U のパネル前面を図示したものです。

図 85. 2145 UPS-1U のフロント・パネル・アセンブリー

- 1 ロード・セグメント 2 インディケータ
- 2 ロード・セグメント 1 インディケータ
- 3 アラーム
- 4 バッテリー使用中インディケータ
- 5 過負荷インディケータ
- 6 電源オン・インディケータ
- 7 オン/オフ・ボタン
- 8 テストおよびアラーム・リセット・ボタン

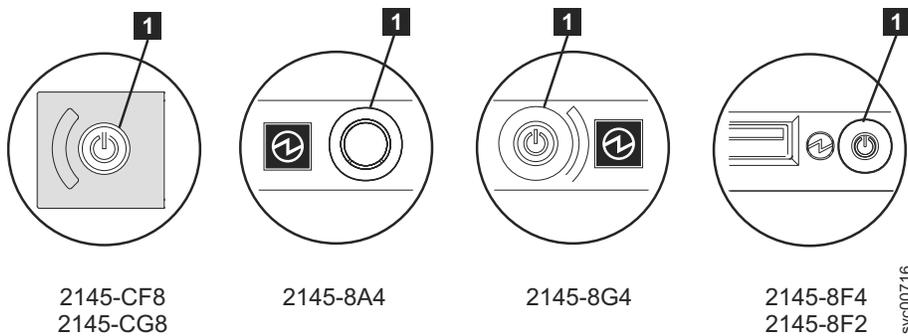
この方式を使用する必要がある場合は、266 ページの図 86 に示すように、各モデル・タイプの前面に電源制御ボタン **1** があることに注意してください。

図 86. SAN ボリューム・コントローラーの各種モデルの電源制御ボタン

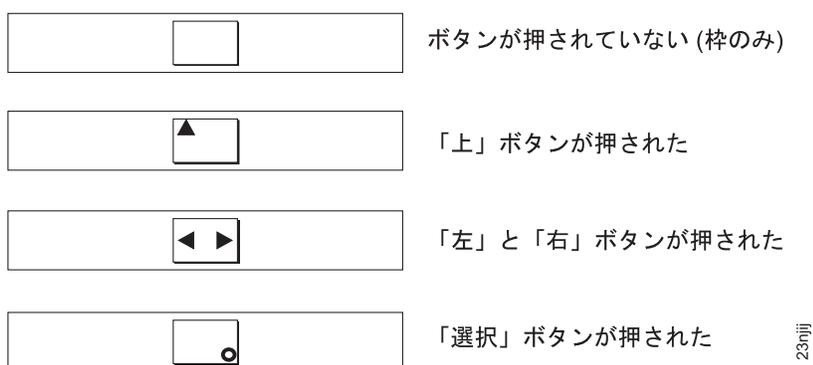
図 88 は、ボタンを押す前、および 上移動ボタン、左移動ボタンおよび右移動ボタン、ならびに「選択」ボタンを押したときの、フロント・パネル・ディスプレイの表示例を 4 つ示します。フロント・パネル・スイッチ・テストを行うには、任意の順序または組み合わせで任意のボタンを押します。表示には、押したボタンが示されます。

図 88. ボタンを押した場合のフロント・パネル・ディスプレイ

各スイッチを順番に検査します。保守パネルのスイッチおよび表示の作動状況は、図 88 の説明のとおりでしたか?

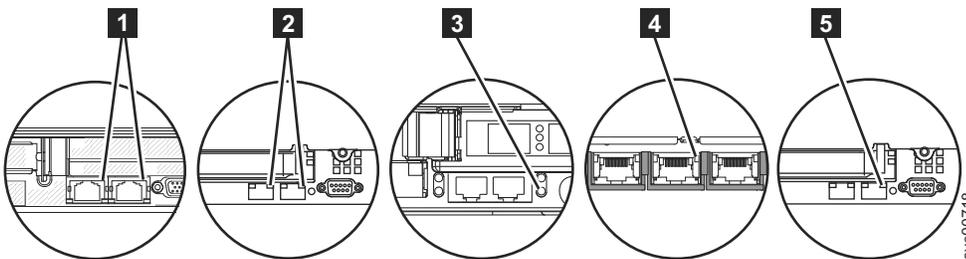
図 89. SAN ボリューム・コントローラーの背面パネル上のポート 2 イーサネット・リンク LED

- 1 SAN ボリューム・コントローラー 2145-CG8 ポート 2 (右上) イーサネット・リンク LED
 - 2 SAN ボリューム・コントローラー 2145-CF8 ポート 2 (右上) イーサネット・リンク LED
 - 3 SAN ボリューム・コントローラー 2145-8F2 または SAN ボリューム・コントローラー 2145-8F4 ポート 2 (右下) イーサネット・リンク LED
 - 4 SAN ボリューム・コントローラー 2145-8G4 ポート 2 (中央) イーサネット・リンク LED
 - 5 SAN ボリューム・コントローラー 2145-8A4 ポート 2 (右上) イーサネット・リンク LED
- c. イーサネット・リンク・ライトが点灯していない場合は、イーサネット・スイッチまたはハブ・ポートとケーブルを調べて、問題を解決します。
 - d. 282 ページの『MAP 5700: 修復検査』を続行して修復結果を検証します。
8. (ステップ 5 またはステップ 6 から) 以下のアクションを実行します。
- a. そのノードからイーサネット・ケーブルを抜き、別の装置 (例えば、SSPC) に差し込みます。
 - b. ケーブルが他のイーサネット装置に差し込まれているときに、イーサネット・リンク・ライトが点灯している場合は、元のノードのシステム・ボードを交換します。

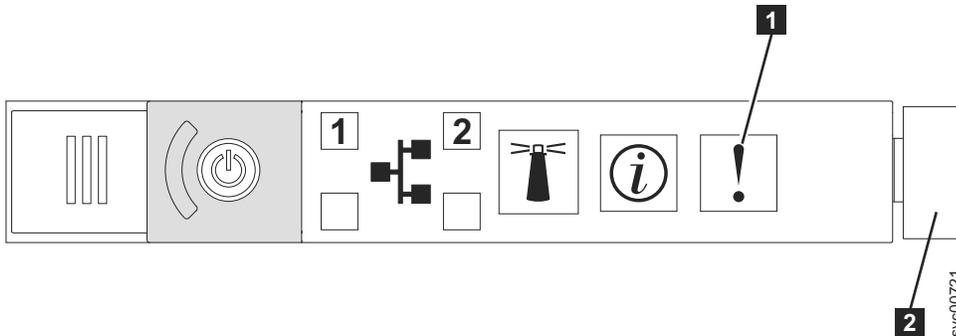
1 1. SAN ボリューム・コントローラー 2145-CG8 オペレーター情報パネル 上のエラー LED (図 90 を参照) が点灯または明滅していますか?

図 90. SAN ボリューム・コントローラー 2145-CG8 または 2145-CF8 オペレーター情報パネル

1 システム・エラー LED

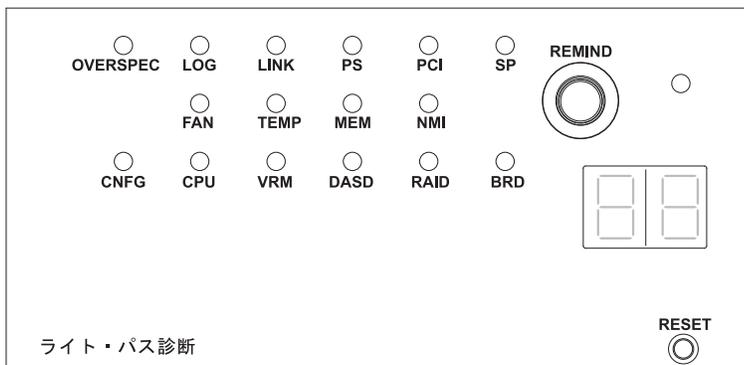
図 91. SAN ボリューム・コントローラー 2145-CG8 または 2145-CF8 ライト・パス診断パネル

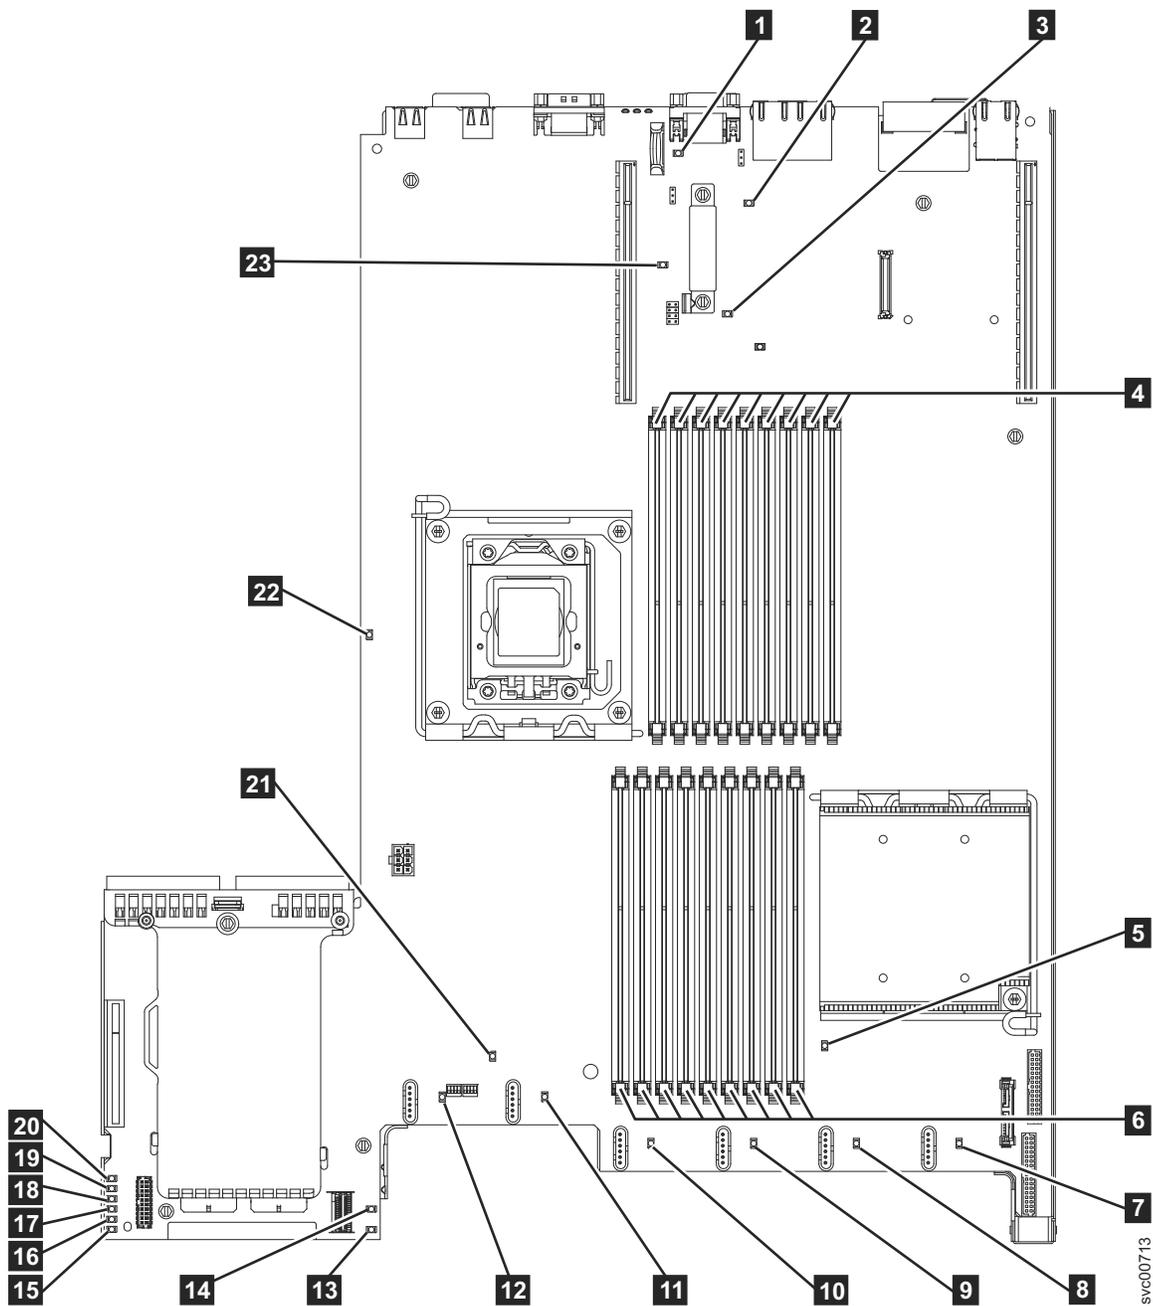
図 92. SAN ボリューム・コントローラー 2145-CG8 システム・ボード LED 診断パネル

- 1 バッテリー LED
- 2 IMM ハートビート LED
- 3 エンクロージャー管理ハートビート LED
- 4 DIMM 10-18 エラー LED
- 5 マイクロプロセッサ 1 エラー LED
- 6 DIMM 1-9 エラー LED
- 7 ファン 1 エラー LED
- 8 ファン 2 エラー LED

はい 294 ページの表 59 を参照して、特定のライト・パス診断 LED 用に指定されたアクションを実行します。その後、ステップ 3 (297 ページ) に進みます。アクションによっては、システム・ボード上の LED 状態を監視している必要があります。286 ページの図 92 は、システム・ボード LED の位置を示しています。ファン LED はそれぞれのファンに隣接して配置されています。必要な LED を表示するには、以下のアクションを実行します。

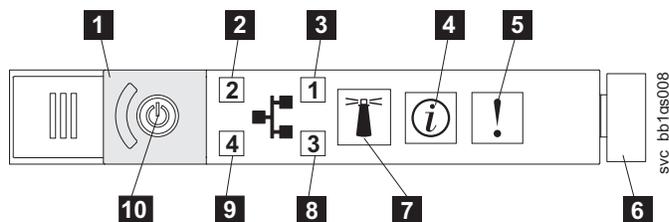
1. SAN ボリューム・コントローラー 2145-CF8 オペレーター情報パネル 上のエラー LED (図 93 を参照) が点灯または明滅していますか?

図 93. SAN ボリューム・コントローラー 2145-CG8 または 2145-CF8 オペレーター情報パネル

5 システム・エラー LED

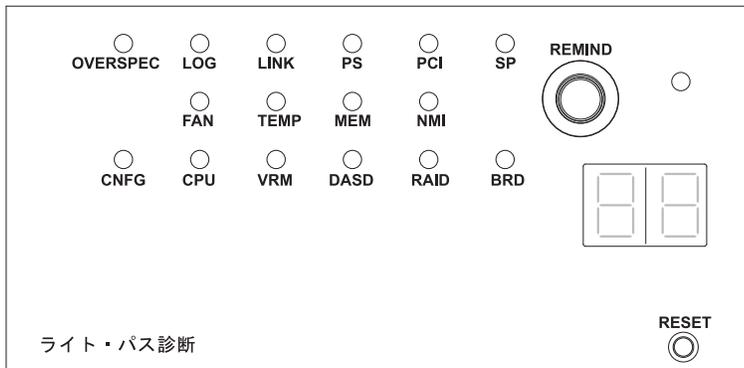
図 94. SAN ボリューム・コントローラー 2145-CG8 または 2145-CF8 ライト・パス診断パネル

リリース・ラッチを押して、ライト・パス診断パネルを開きます。これは、292 ページの図 94 に示されています。

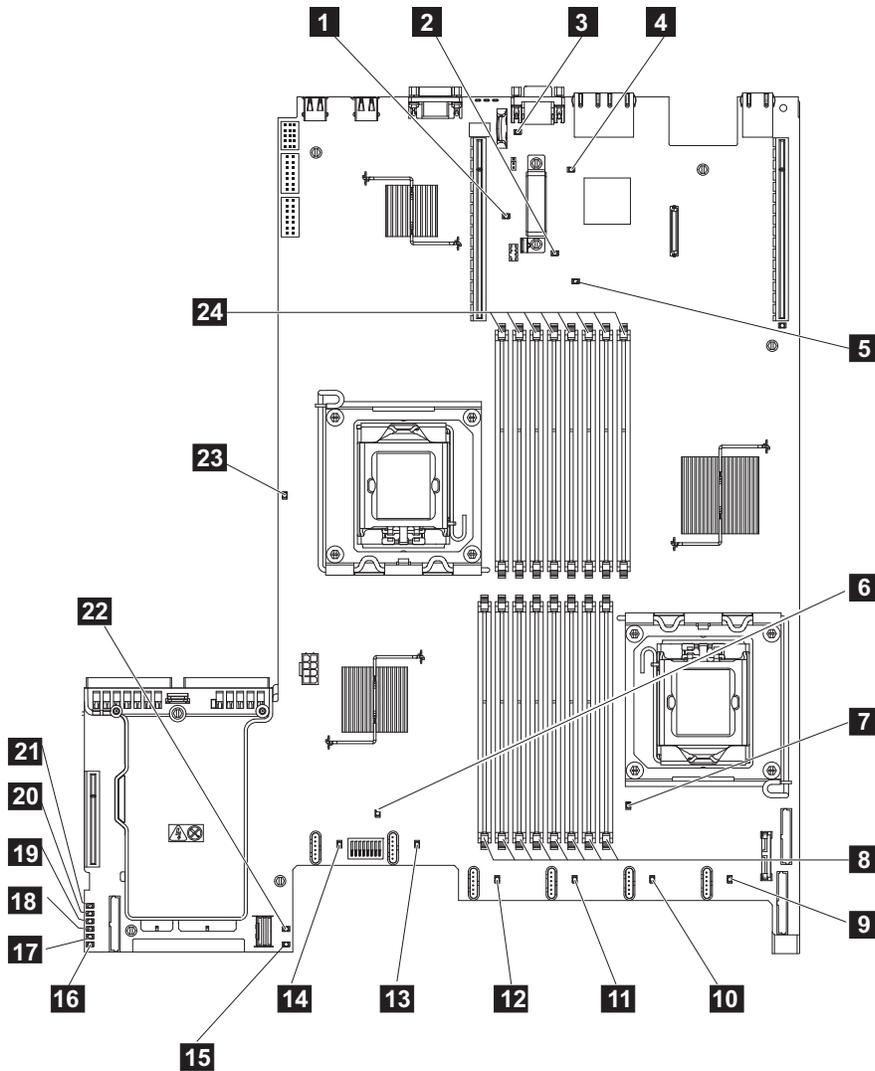
図 95. SAN ボリューム・コントローラー 2145-CF8 システム・ボード LED 診断パネル

- 1** スロット 2 欠落 PCI ライザー・カード LED
- 2** エンクロージャー・マネージャー・ハートビート LED
- 3** バッテリー LED
- 4** IMM ハートビート LED
- 5** スロット 1 欠落 PCI ライザー・カード LED
- 6** システム・エラー LED
- 7** マイクロプロセッサ 1 エラー LED
- 8** DIMM 1-8 エラー LED
- 9** ファン 1 エラー LED
- 10** ファン 2 エラー LED
- 11** ファン 3 エラー LED
- 12** ファン 4 エラー LED
- 13** ファン 5 エラー LED
- 14** ファン 6 エラー LED

はい 294 ページの表 59 を参照して、特定のライト・パス診断 LED 用に指定されたアクションを実行します。その後、ステップ 3 (297 ページ) に進みます。アクションによっては、システム・ボード上の LED 状態を監視する必要があります。293 ページの図 95 は、システム・ボード LED の位置を示しています。ファン LED はそれぞれのファンに隣接して配置されています。必要な LED を表示するには、以下のアクションを実行します。

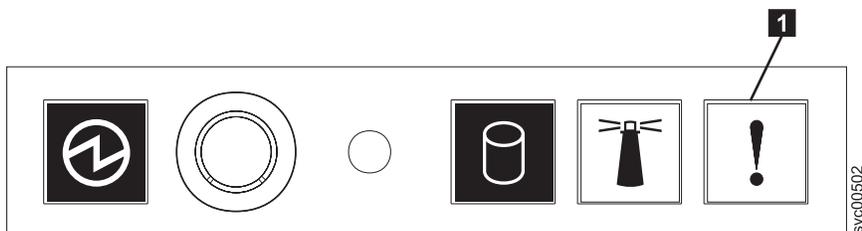
1. SAN ボリューム・コントローラー 2145-8A4 オペレーター情報パネル 上のエラー LED (298 ページの図 96 を参照) が点灯または明滅していますか?

図 96. SAN ボリューム・コントローラー 2145-8A4 オペレーター情報パネル

1 エラー LED

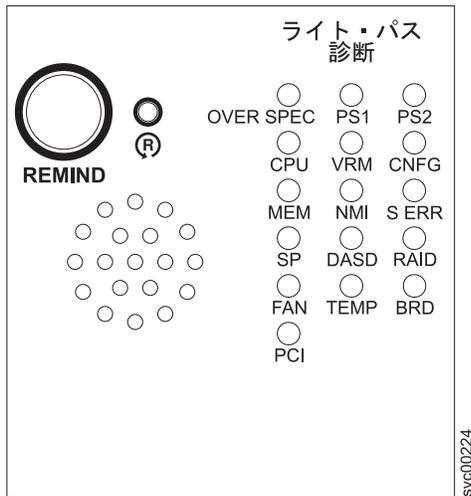
リリース・ラッチを押して、ライト・パス診断パネルを開きます。これは、図 99 に示されています。

図 99. SAN ボリューム・コントローラー 2145-8G4 ライト・パス診断パネル

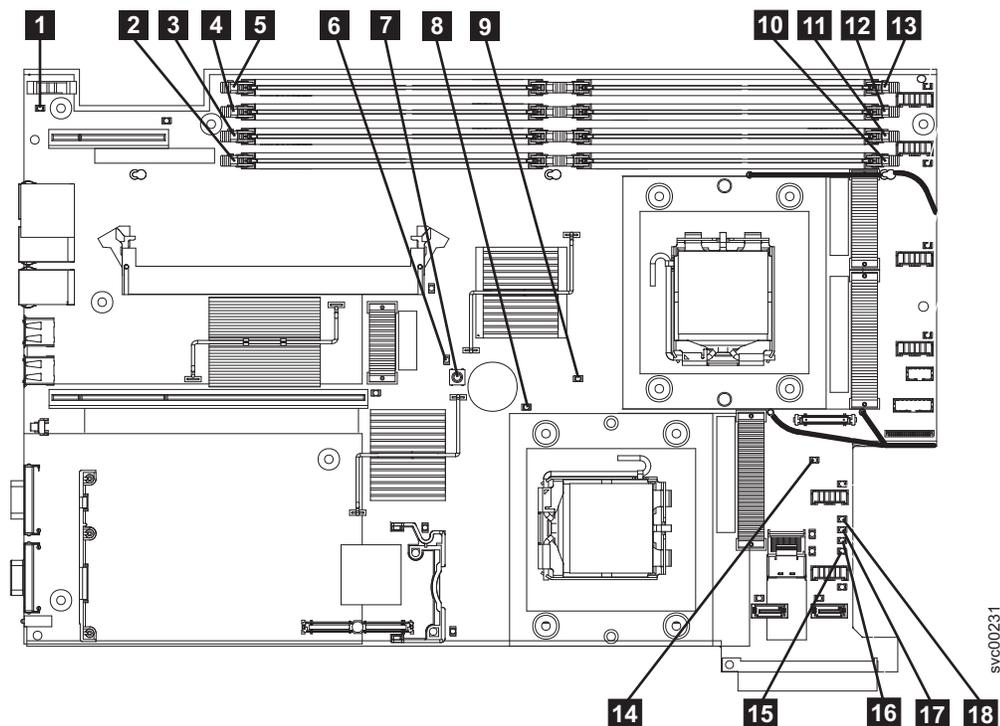
注: ライト・パス診断ボタンは、SAN ボリューム・コントローラー 2145-8G4 ノードから電源が切り離された時に、ライト・パス診断 LED を点灯するのに使用します。

図 100. SAN ボリューム・コントローラー 2145-8G4 システム・ボード LED

- 1** システム・ボード・バッテリー・エラー LED
- 2** DIMM 5 エラー LED
- 3** DIMM 6 エラー LED
- 4** DIMM 7 エラー LED
- 5** DIMM 8 エラー LED
- 6** ライト・パス診断アクティブ LED
- 7** ライト・パス診断ボタン
- 8** マイクロプロセッサ 2 エラー LED
- 9** マイクロプロセッサ 1 エラー LED
- 10** DIMM 1 エラー LED
- 11** DIMM 2 エラー LED
- 12** DIMM 3 エラー LED
- 13** DIMM 4 エラー LED
- 14** システム・ボード障害 LED
- 15** 電源 B エラー LED
- 16** 電源 A エラー LED
- 17** 電源 C エラー LED
- 18** 電源 D エラー LED

はい 303 ページの表 61 を参照して、特定のライト・パス診断 LED 用に指定されたアクションを実行します。その後、ステップ 3 (304 ページ) に進みます。アクションによっては、システム・ボード上の LED 状態を監視している必要があります。302 ページの図 100 は、システム・ボード LED の位置を示しています。ファン LED はそれぞれのファンに隣接して配置されています。必要な LED を表示するには以下を行います。

- データがミラーリングおよび同期化されていることを確認した上で、ノードの電源を切ります。詳しくは、262 ページの『MAP 5350: SAN ボリューム・コントローラー・ノードの電源オフ』を参照してください。
- ノードに接続されているすべてのケーブルを識別し、ラベルを付けて、同じポートに再取り付けできるようにします。ラックからノードを取り外し、平らな帯電防止面におきます。『ラックからのノードの取り外し』情報を参照して、手順の実行方法を確認してください。
- 上部カバーを取り外し、ファン・ドアを開きます。
- ライト・パス診断ボタン (302 ページの図 100 の **7**) を押します。

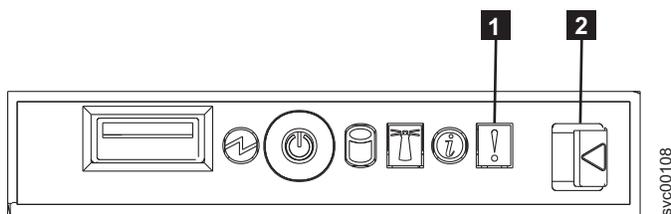
1. SAN ボリューム・コントローラー 2145-8F2 または SAN ボリューム・コントローラー 2145-8F4 オペレーター情報パネル 上のエラー LED (図 101 を参照) が点灯または明滅していますか?

図 101. SAN ボリューム・コントローラー 2145-8F4 オペレーター情報パネル

- 1** エラー LED
- 2** リリース・ラッチ

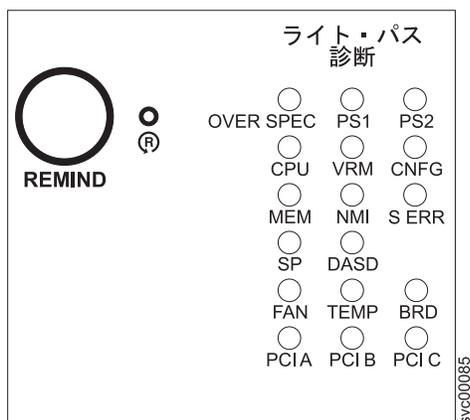
リリース・ラッチを押して、ライト・パス診断パネルを開きます。これは、図 102 に示されています。

図 102. SAN ボリューム・コントローラー 2145-8F2 および SAN ボリューム・コントローラー 2145-8F4 ライト・パス診断パネル

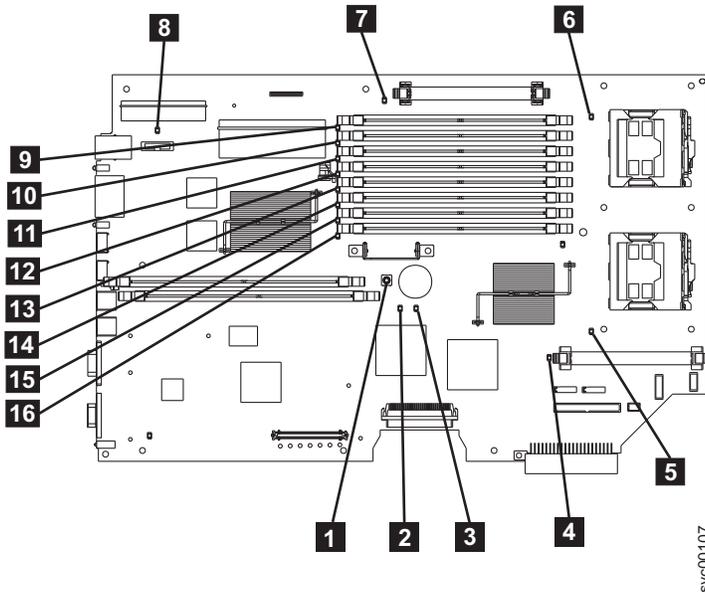
注: ライト・パス診断ボタンは、SAN ボリューム・コントローラー 2145-8F2 または SAN ボリューム・コントローラー 2145-8F4 ノードから電源が切り離されたとき、ライト・パス診断 LED を点灯させるために使用します。

図 103. SAN ボリューム・コントローラー 2145-8F2 および SAN ボリューム・コントローラー 2145-8F4 システム・ボード LED

- 1 ライト・パス診断ボタン
- 2 システム・ボード障害 LED
- 3 ライト・パス・アクティビティ LED
- 4 VRM 2 エラー LED
- 5 CPU 2 エラー LED
- 6 CPU 1 エラー LED
- 7 VRM 1 エラー LED
- 8 バッテリー LED
- 9 DIMM 1 エラー LED
- 10 DIMM 2 エラー LED
- 11 DIMM 3 エラー LED
- 12 DIMM 4 エラー LED
- 13 DIMM 5 エラー LED
- 14 DIMM 6 エラー LED
- 15 DIMM 7 エラー LED
- 16 DIMM 8 エラー LED

はい 306 ページの表 62 を参照にして、特定のライト・パス診断 LED 用に指定されたアクションを実行して、ステップ 3 (308 ページ) に進みます。アクションによっては、システム・ボード上またはファン・バックプレーン上の LED 状態を監視する必要があります。システム・ボード LED の位置は、306 ページの図 103 に示されます。ファン LED はそれぞれのファンに隣接して配置されています。必要な LED を表示するには以下を行います。

- a. データがミラーリングおよび同期化されていることを確認した上で、ノードの電源を切りま
す。詳しくは、262 ページの『MAP 5350: SAN ボリューム・コントローラー・ノードの電
源オフ』を参照してください。
- b. ノードに接続されているすべてのケーブルを識別し、ラベルを付けて、同じポートに再取り
付けできるようにします。ラックからノードを取り外し、平らな帯電防止面におきます。
『ラックからのノードの取り外し』情報を参照して、手順の実行方法を確認してください。
- c. 上部カバーを取り外し、ファン・ドアを開きます。
- d. ライト・パス診断ボタン **1** を押します。 306 ページの図 103 を参照してください。

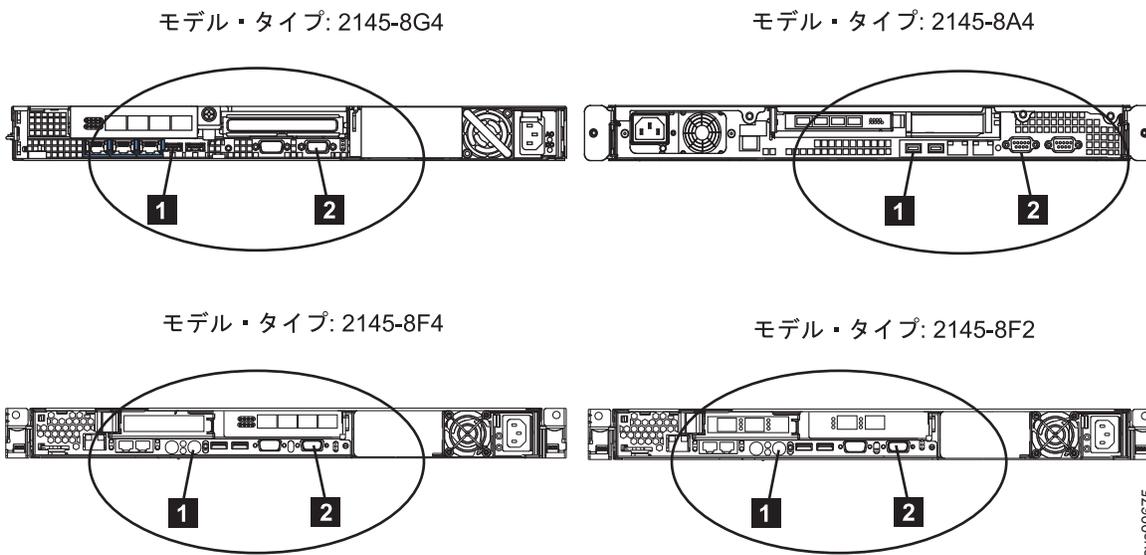
図 106. SAN ボリューム・コントローラーのモデル 2145-8G4、2145-8A4、2145-8F4、および 2145-8F2 上のキーボードとモニター・ポート

- a. データがミラーリングおよび同期化されていることを確認した上で、ノードの電源を切ります。262 ページの『MAP 5350: SAN ボリューム・コントローラー・ノードの電源オフ』を参照してください。
- b. キーボード **1** とディスプレイ **2** を接続します。311 ページの図 106 は、キーボード・ポートとモニター・ポートの位置を示しています。311 ページの図 107 は、2145-CF8 のキーボード・ポートとモニター・ポートの位置を示しています。311 ページの図 108 は、2145-CG8 のキーボード・ポートとモニター・ポートの位置を示しています。

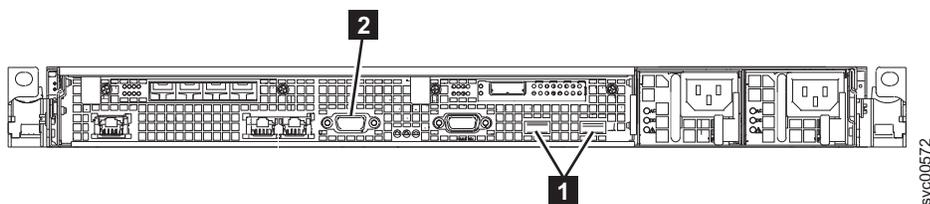
図 107. SAN ボリューム・コントローラー 2145-CF8 上のキーボード・ポートとモニター・ポート

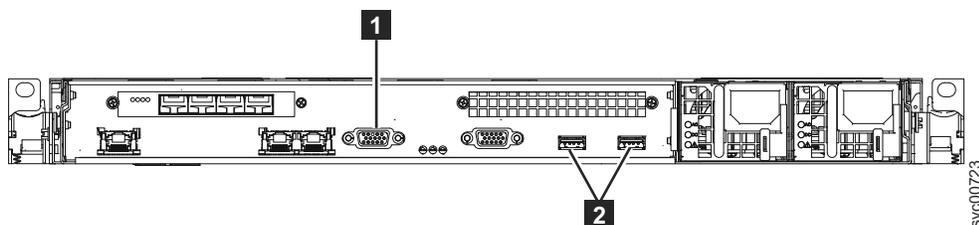
図 108. SAN ボリューム・コントローラー 2145-CG8 上のキーボード・ポートとモニター・ポート
