**IBM System Storage SAN ボリューム・
コントローラー
バージョン 6.4.0**

トラブルシューティング・ ガイド

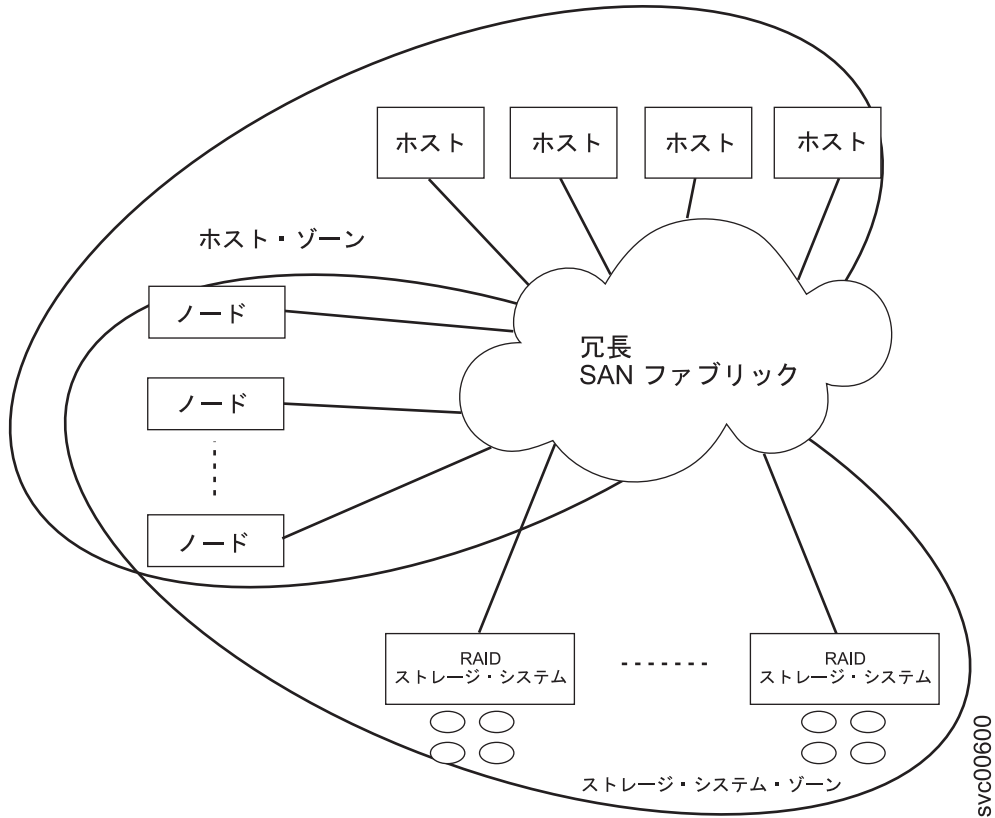
図1 は、ホスト、SAN ボリューム・コントローラー・ノード、および SAN ファブリックに接続された RAID ストレージ・システムを示しています。冗長 SAN ファブリックは、複数の対をなす SAN のフォールト・トレラント配置で構成されており、これによって各 SAN 接続装置について代替パスを提供します。

図1. ファブリック内の SAN ボリューム・コントローラー・システム

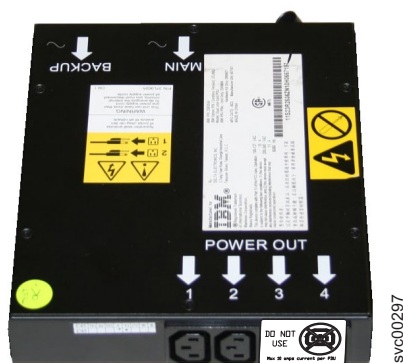
障害時に最大の回復力を実現するには、1 つの冗長 AC 電源スイッチを使用して、各 SAN ボリューム・コントローラー・ノードを給電します。

図 47 は、冗長 AC 電源スイッチを示しています。

図 47. 冗長 AC 電源スイッチの写真
